**„LUCRĂRI DE RESTAURARE ȘI REABILITARE LA MĂNĂSTIREA „SFINTII  
TREI IERARHI”, CLĂDIREA C2 ȘI ÎMPREJMUIRE” –**

**Beneficiar** : MĂNĂSTIREA „SFINTII TREI IERARHI”  
**Faza** : DOCUMENTAȚIE DE AVIZARE A LUCRĂRILOR DE INTERVENȚII  
D.A.L.I.

**Amplasament** : MUN. IASI, bld. STEFAN CEL MARE SI SFANT nr 28  
JUDETUL IASI, CF130312, NR CAD. 130312, 130312 – C1,

**C.U. nr .948 din 28.04.2020 prelungit 2023**

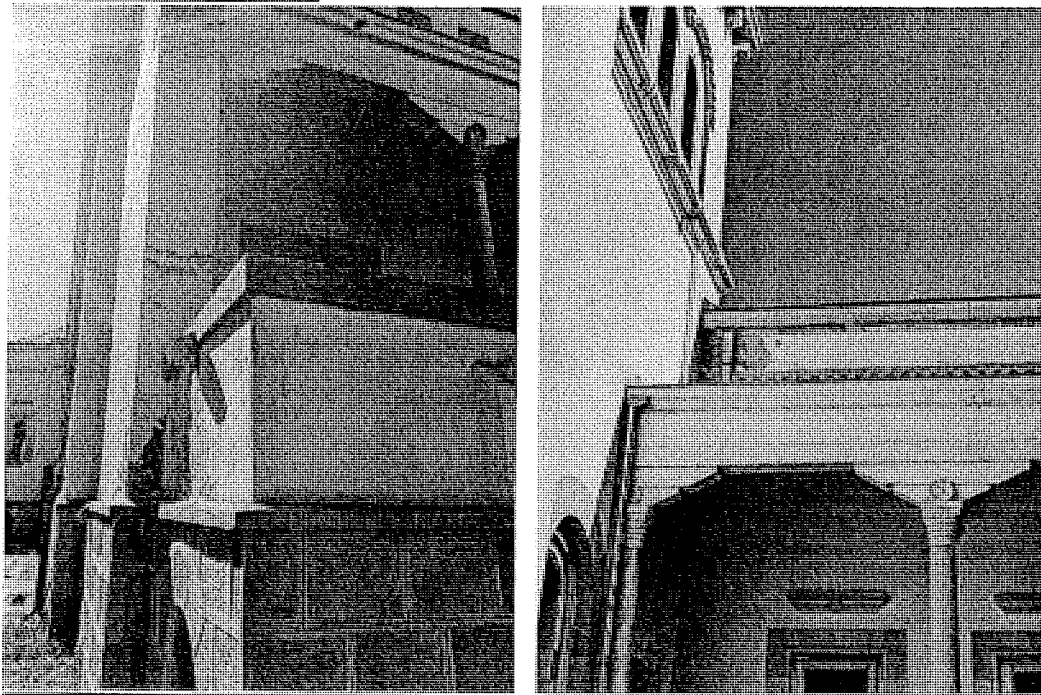
*Degradări in elevatia peretelui Salii Gotice*

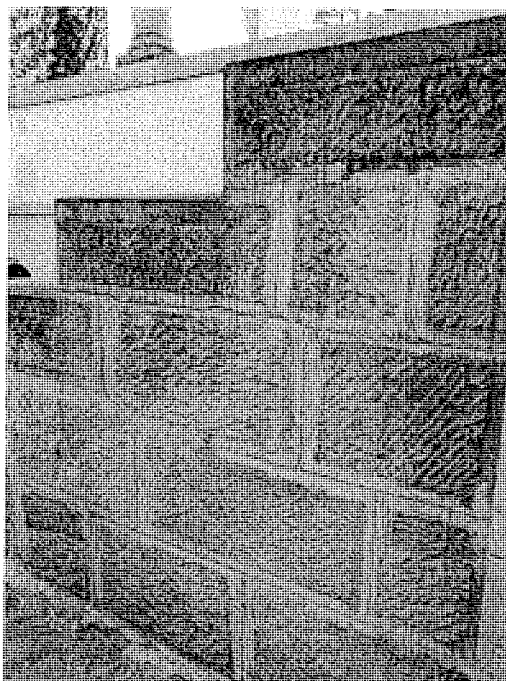
*Degradări in zidaria soclului Salii Gotice*

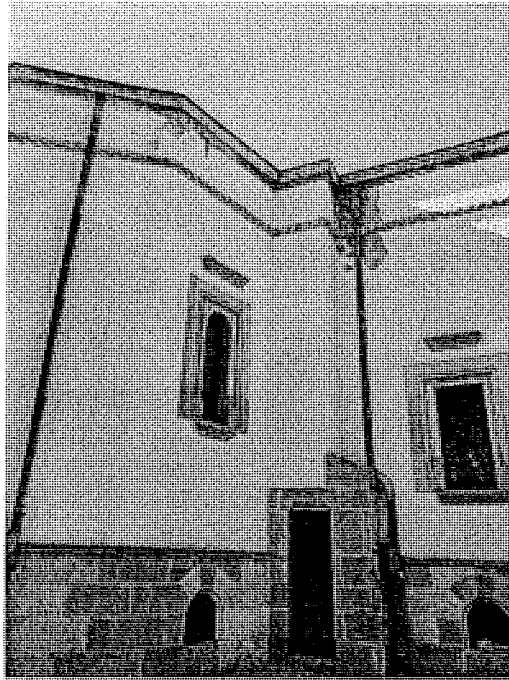
*Crapaturi, fisuri si desprinderi de tencuiala la peretii Salii Gotice*

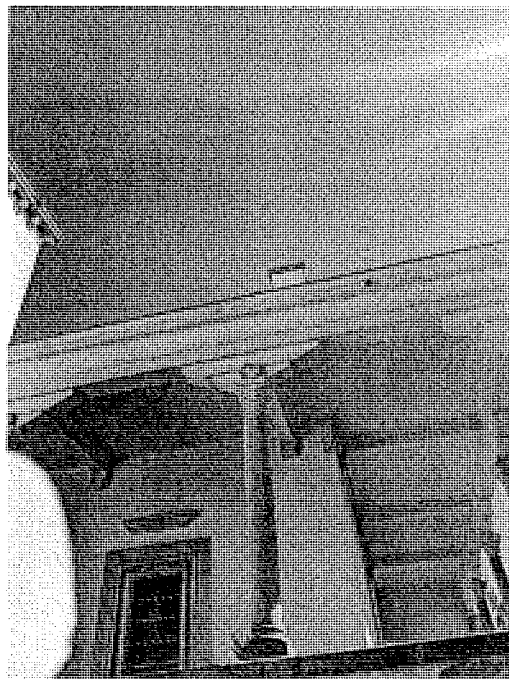
*Streasina infiltrarea apei/ atac biologic*

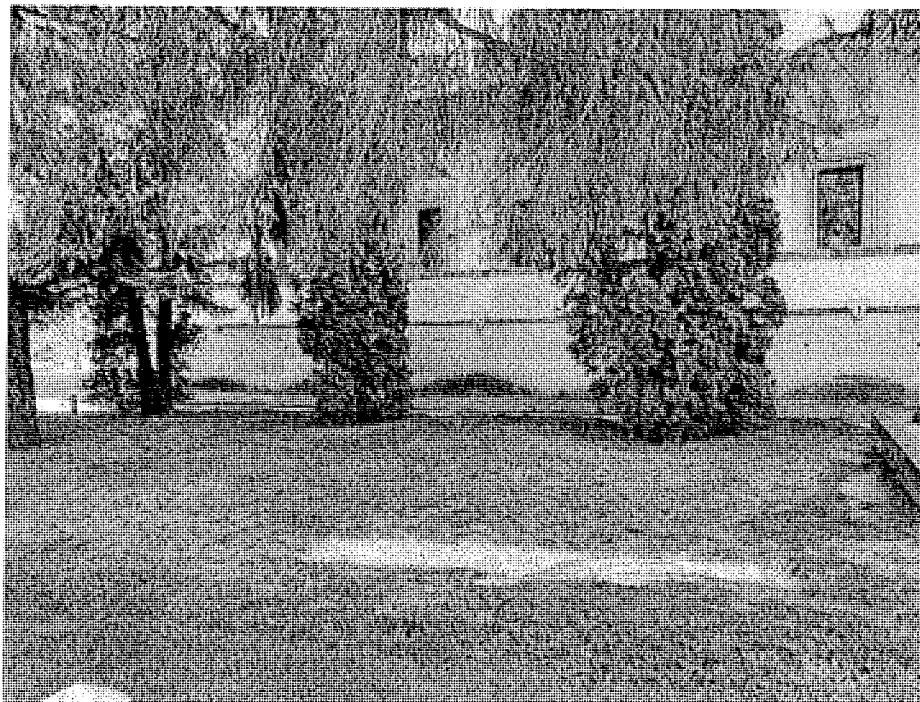
*Atac biologic asupra soclului Salii Gotice*

Pe exteriorul zidariei se observa degradari la nivelul soclului cu zone de atac biologic si pierderi de material litic urmare scurgerii apelor meteorice in combinatie cu ciclurile de inghet dezghet si unele fisuri cauzate de tasari inegale sau miscarilor seismice. Trotuarele sunt din piatra naturala, cu multiple fisuri si crapaturi, iar lipsa unor rigole perimetrare clădirii (care sa preia apele meteorice) au dus la infiltrații atât la nivelul pereților dar și al soclului. Clădirea este inconjurata de trotuare perimetrare dar neetanșate fata de soclul structurii si sunt vizibile unele urme de vegetatie. Clădirea, nu reprezinta un sistem adecvat de preluare si evacuare a apelor meteorice.

- Se va propune hidroizolarea și refacerea soclului, deoarece se află într-o stare de degradare cu multiple infiltrații ale apelor meteorice;

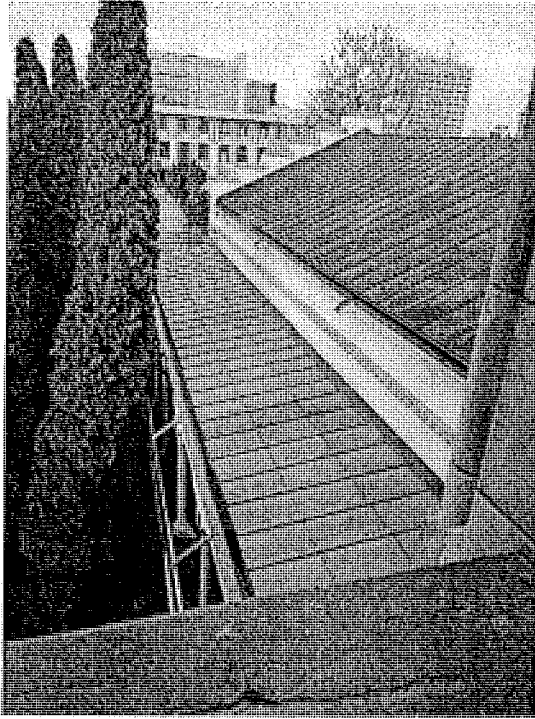
*Zone degradate de învelițoare care permit scurgerea apelor meteorice în interior*

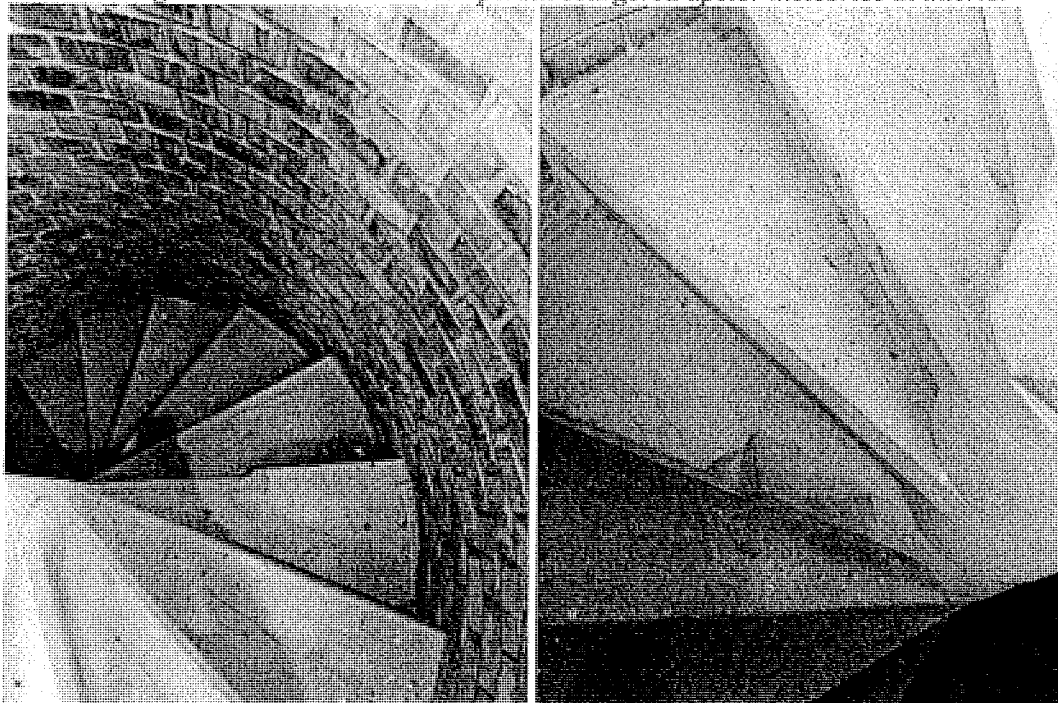
*Desprinderi de piatră din treptele scărilor la accesul către Sala tip Colonada-turn*

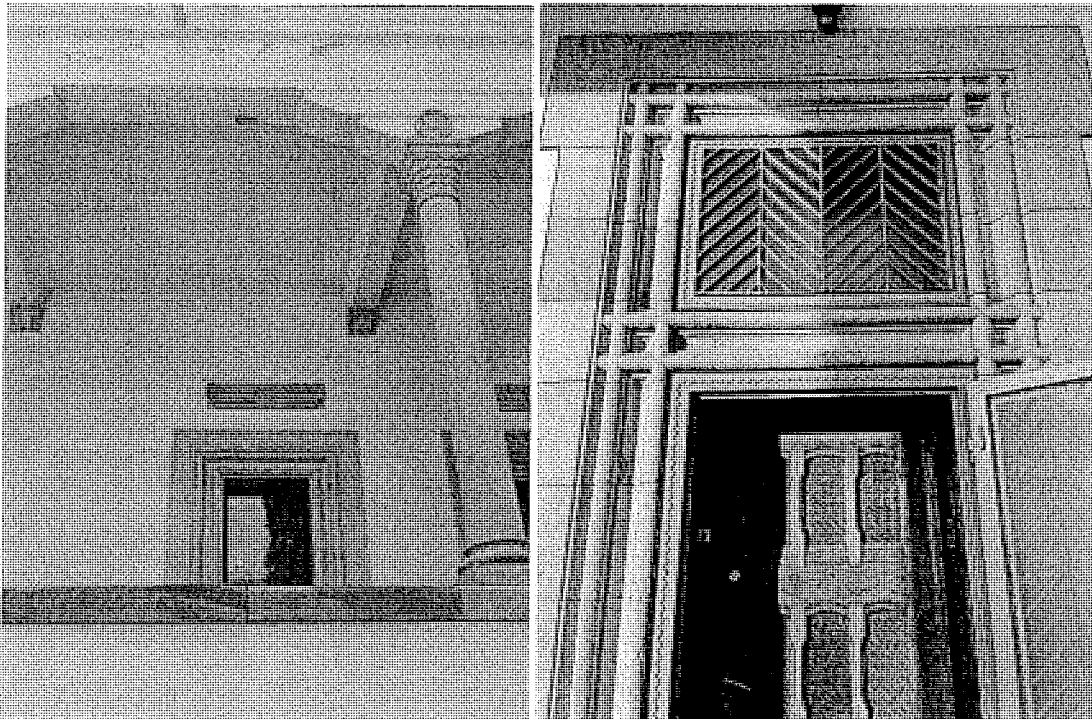
*Crăpături și fisuri la elementele arhitecturale de pe fațada est*

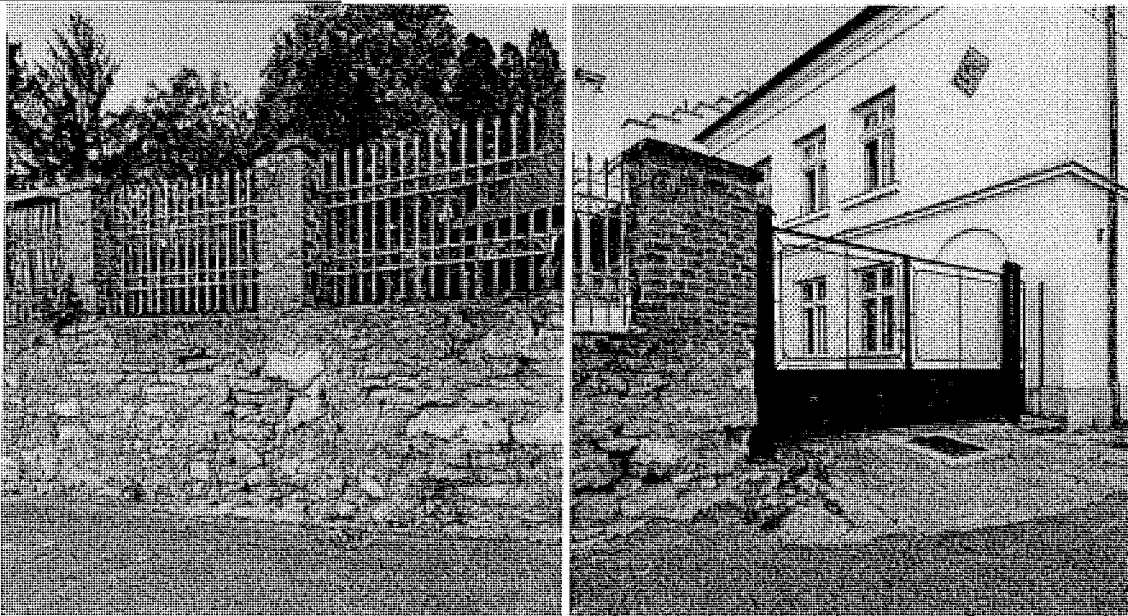
*Crăpături, fisuri și desprinderi de piatră*

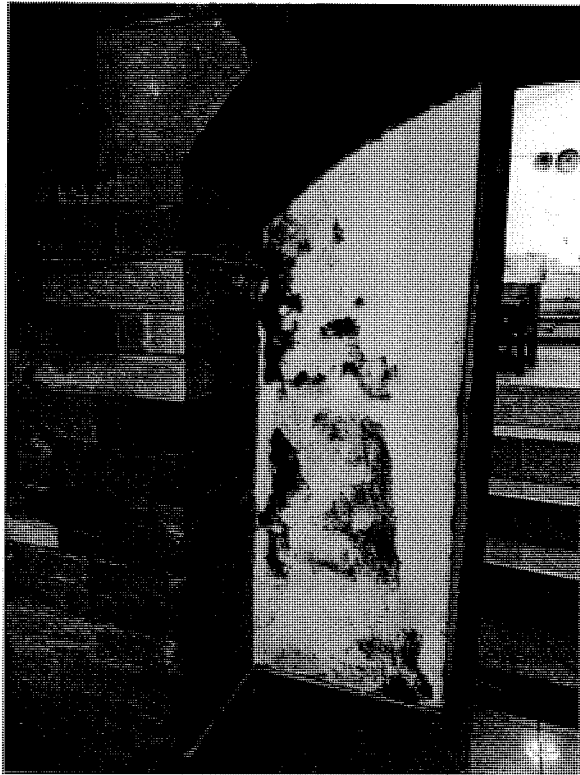
Foto 04 – Infiltrații la nivelul nivelului pereților

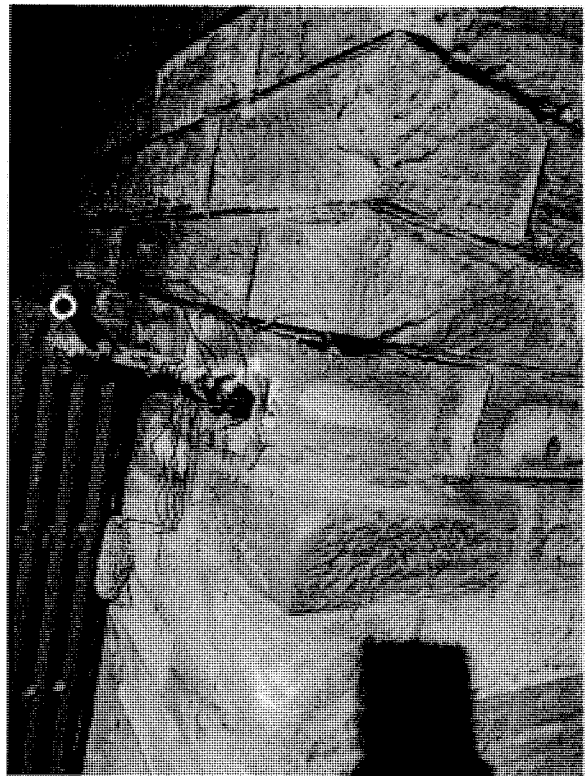
Foto 05 – Dizlocare bucată bloc piatră

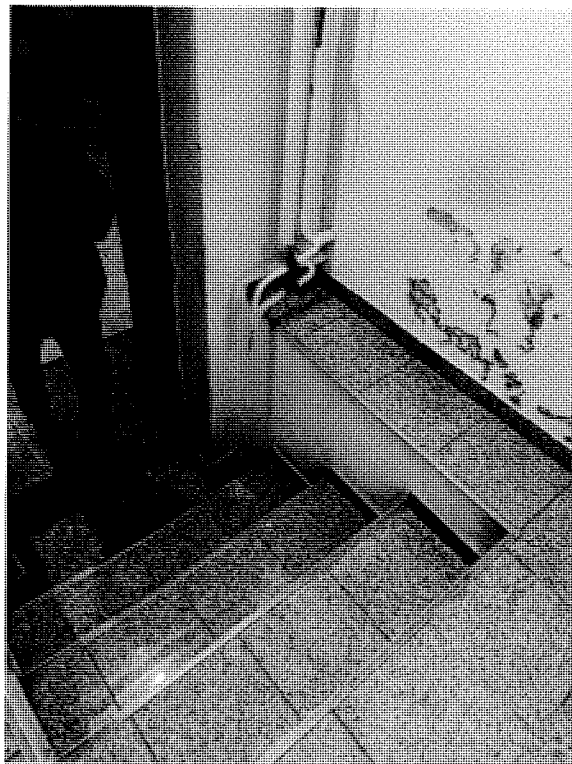
Foto 06 – Infiltrații la nivelul pereților

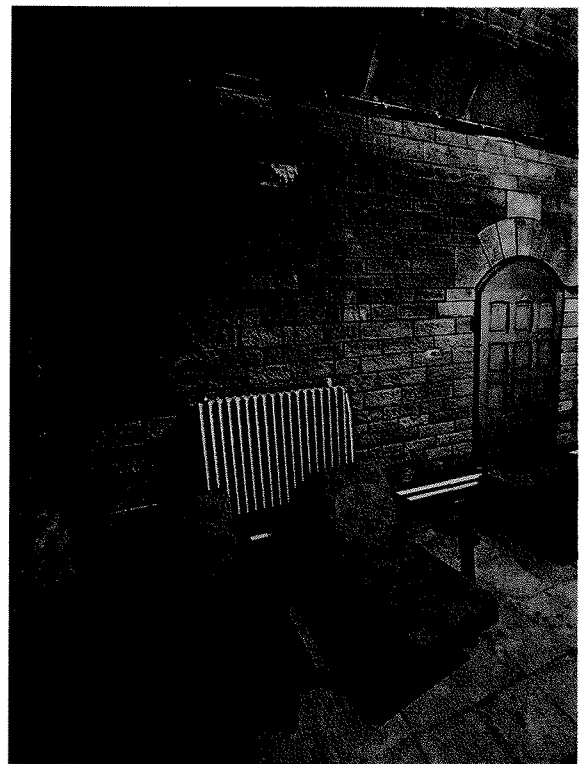
Foto 07 – Umiditate excesivă pereti subsol-trapeză

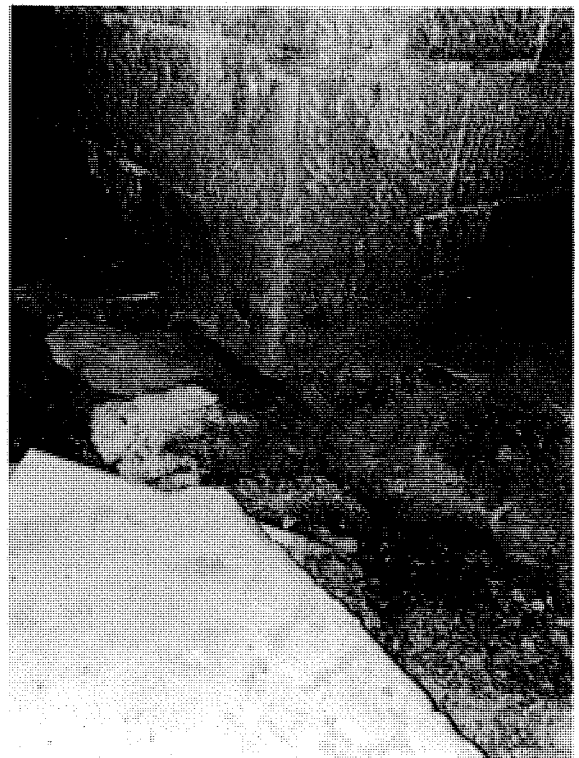
Foto 11 – Intersecții ziduri beci – deteriorări pardoseală afectată de staționarea apei din infiltrații

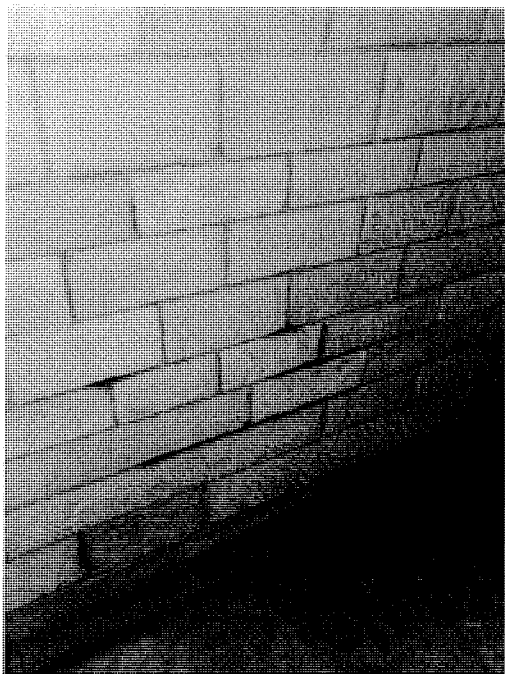
Foto 12 – Refacerea rosturilor după expulzarea mortarului de legătură cauzată de umiditate

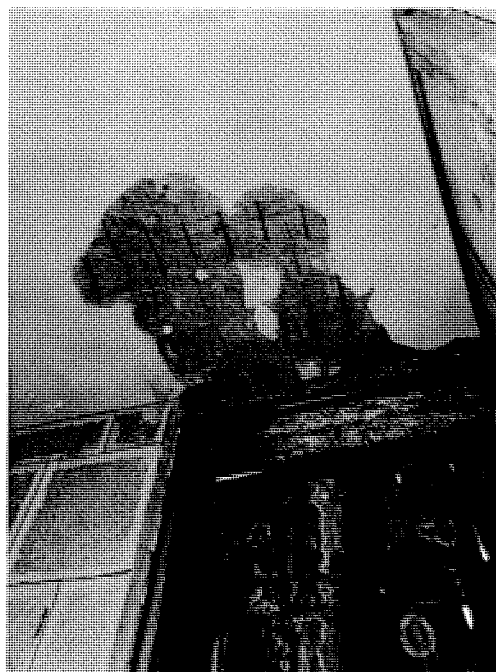
Foto 13 – Corodarea armăturii la indradosul planșeului peste demisol cauzate de lipsa acoperirii cu beton și umezeala excesivă

- Recondiționarea armăturilor corodate la intradosul planșeului de peste demisol și protejarea cu benzi din fibre de carbon.
- Verificarea tuturor elementelor de șarpantă, înlocuirea celor deteriorate și schimbarea învelitorii.

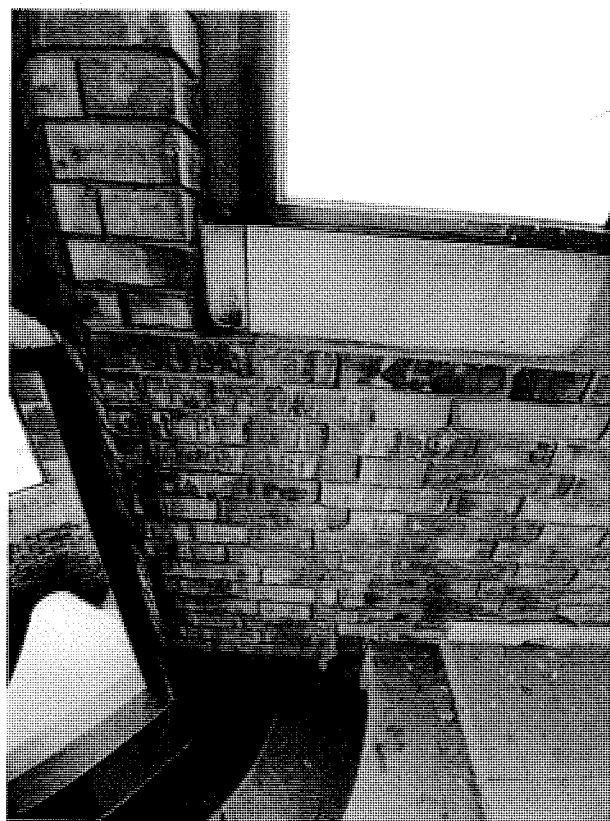
Foto 27 – Fisură parapet fereastră turn

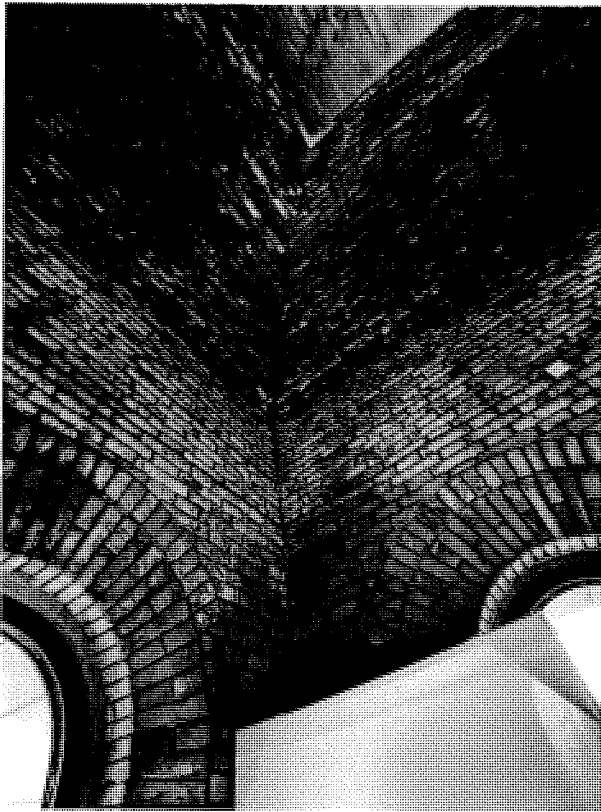
Foto 28 – Săruri pătrunse în turn datorită umezelii pătrunse prin învelitoarea degradată

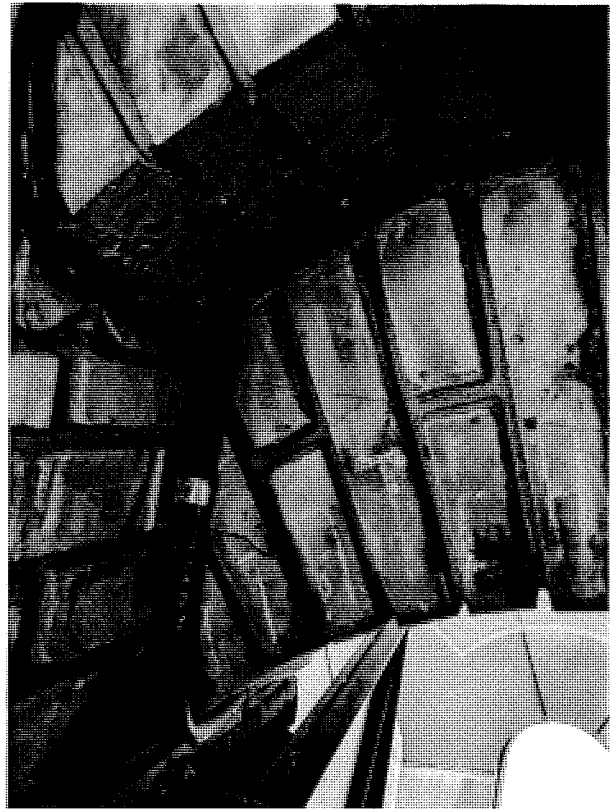
Foto 29 – Cărămidă rupte în arc acces turn

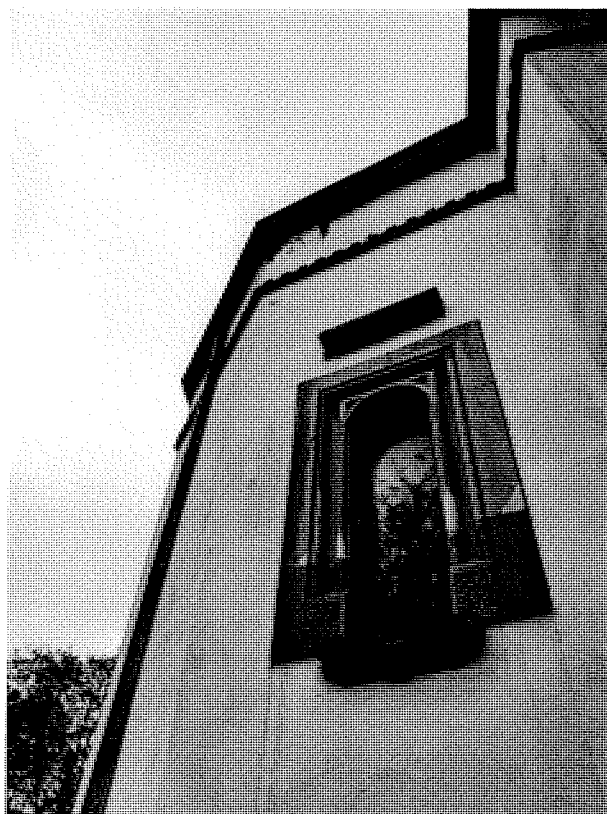
Foto 39 – Infiltrații ape pluviale prin  
jgheaburi neetanșe și dizlocări de tencuială

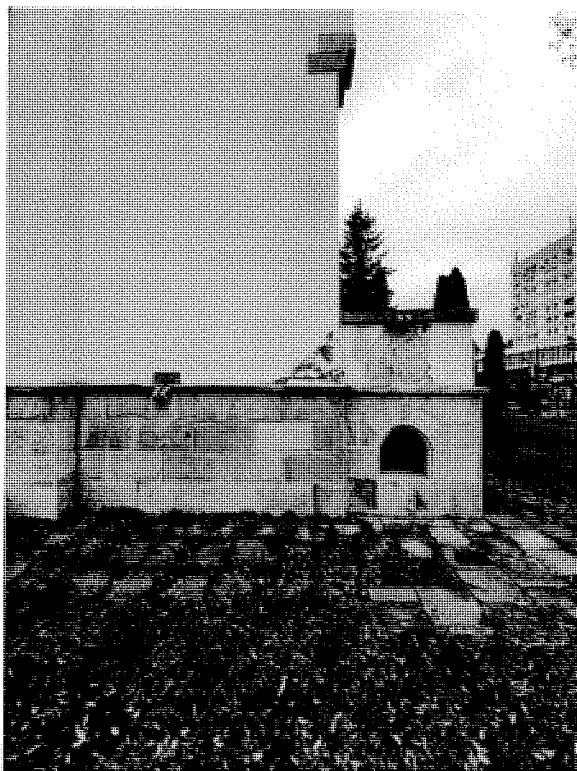
Foto 40 – Tasări diferențiale scară acces pridvor – fisurare soclu

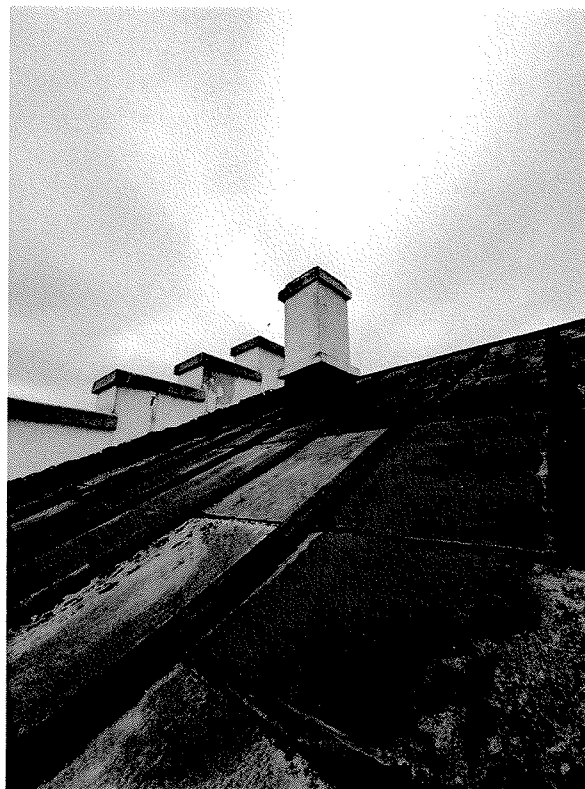
Foto 45 – Învelitoare tablă degradată

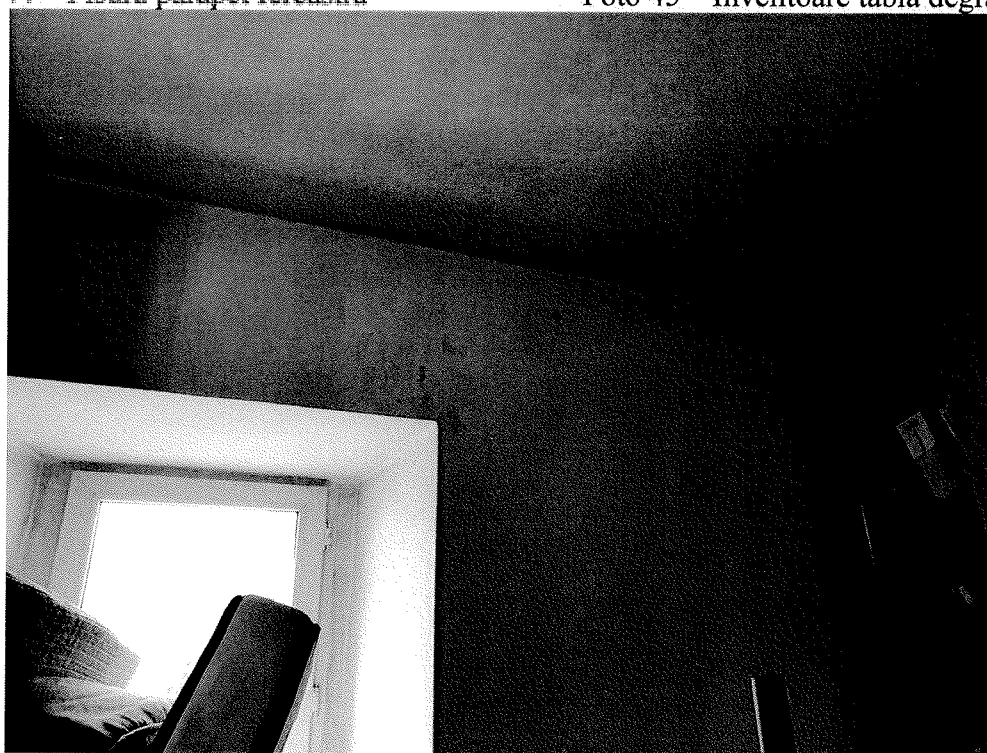
Foto 46 – Infiltrații apărute pe interior la nivelul intersecțiilor dintre planșee și zidurile exterioare ca urmare a pătrunderii apelor pluviale prin discontinuitățile de la nivelul fațadelor

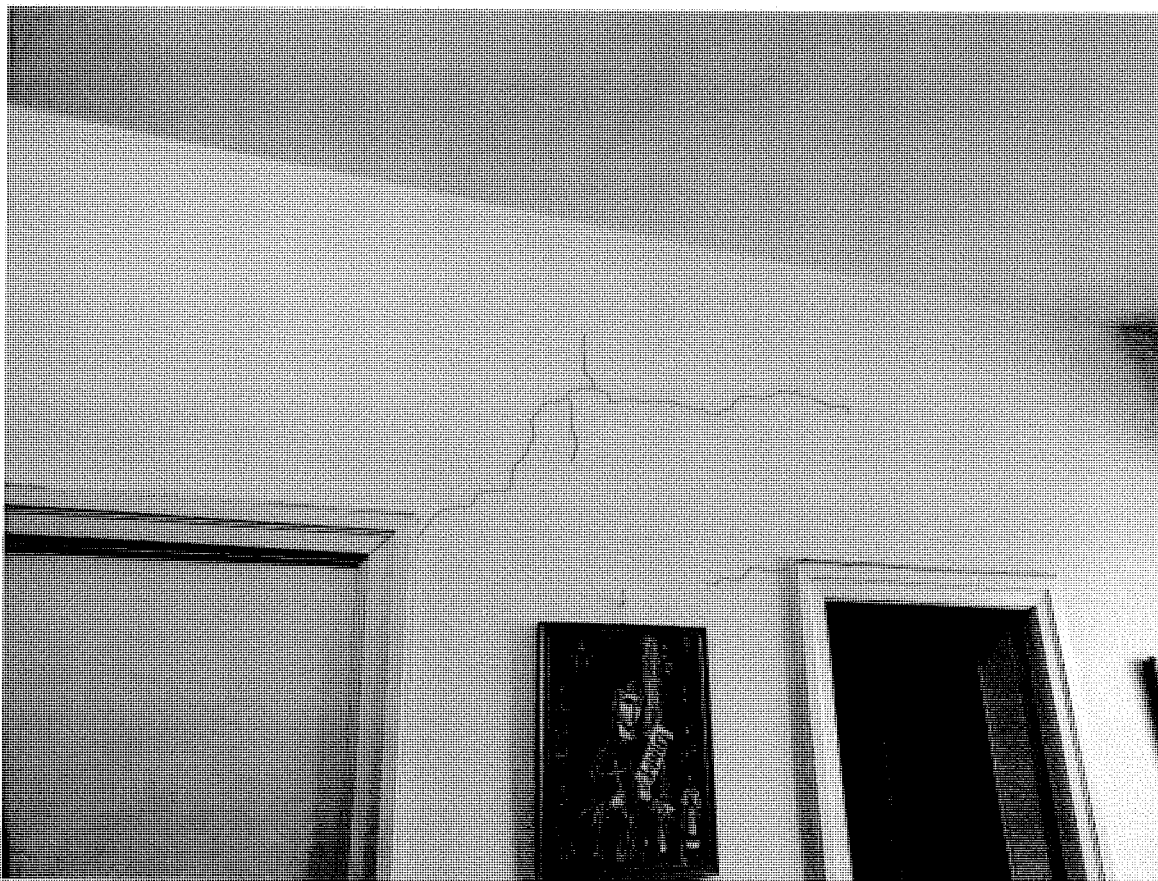
Foto 47 – Fisuri înclinate apărute deasupra golurilor de uși de acces în bibliotecă

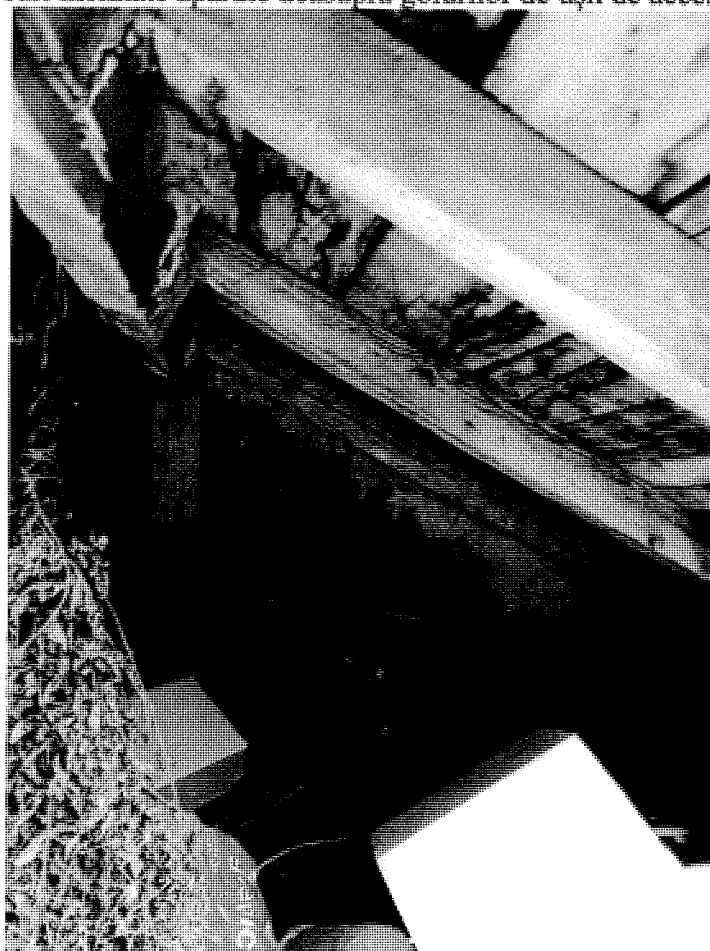
Foto 48 – Infiltrații la nivelul asterealei  
Învelitoare deteriorată

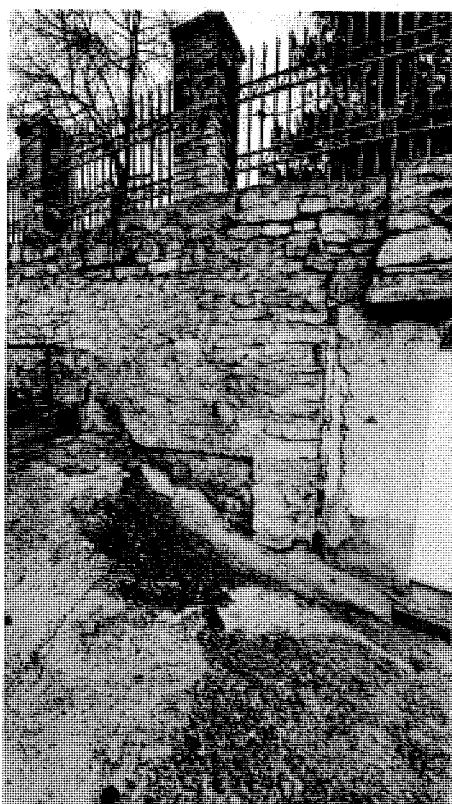
Foto 61– Lipsă mortar legătură zid între rosturi sub efectul apelor pluviale și gelivității

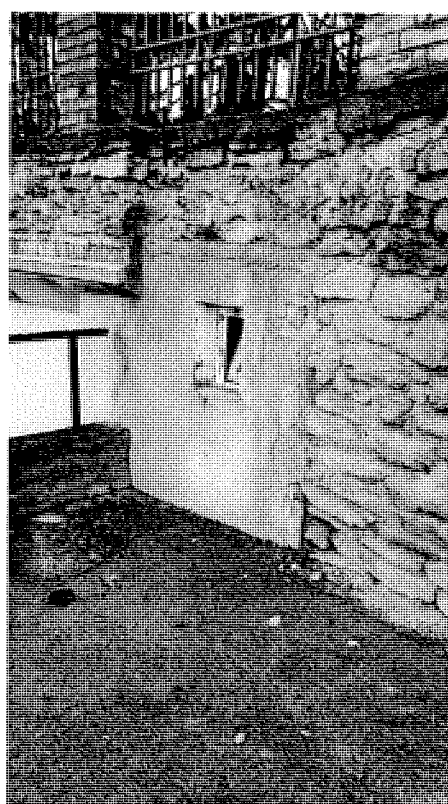
Foto 62 -Anexă Garaje executată subteran prin decuparea zidului de sprijin
