**„LUCRĂRI DE RESTAURARE ȘI REABILITARE LA MĂNĂSTIREA „SFINTII  
TREI IERARHI”, CLĂDIREA C2 ȘI ÎMPREJMUIRE” –**

**Beneficiar** : MĂNĂSTIREA „SFINTII TREI IERARHI”  
**Faza** : DOCUMENTAȚIE DE AVIZARE A LUCRĂRILOR DE INTERVENȚII  
D.A.L.I.

**Amplasament** : MUN. IASI, bld. STEFAN CEL MARE SI SFANT nr 28  
JUDETUL IASI, CF130312, NR CAD. 130312, 130312 – C1,

**C.U. nr .948 din 28.04.2020 prelungit 2023**

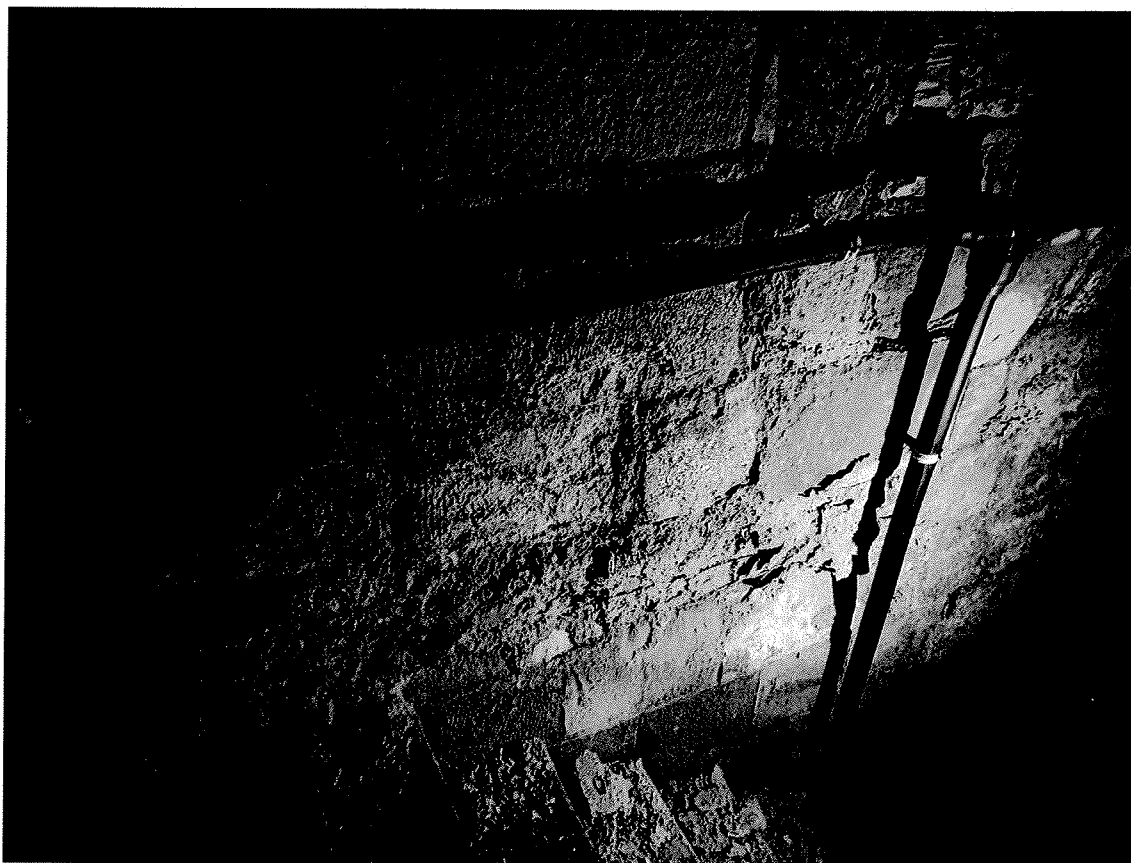
Foto 03 – Descompuneri ale zidăriei din piatră și expulzare cauzată de fenomenul de absorbție capilară

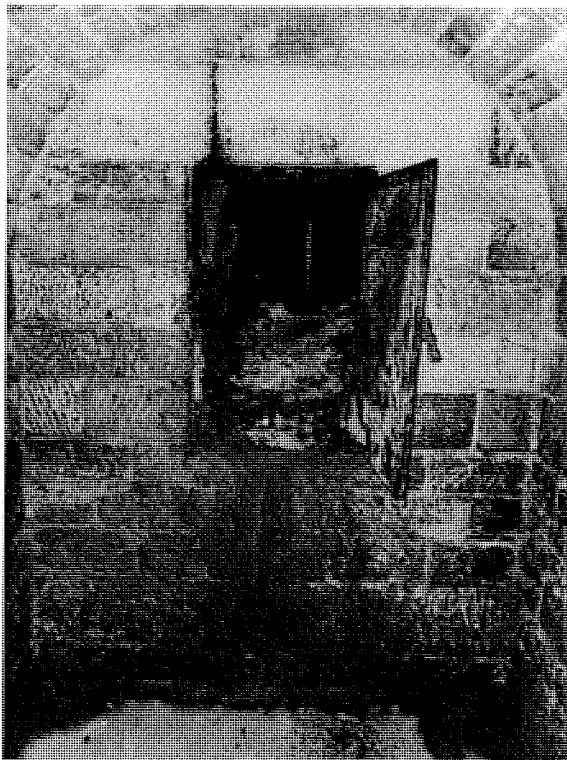
Foto 10 – Blocare continuitate ziduri beci și umezirea zonei

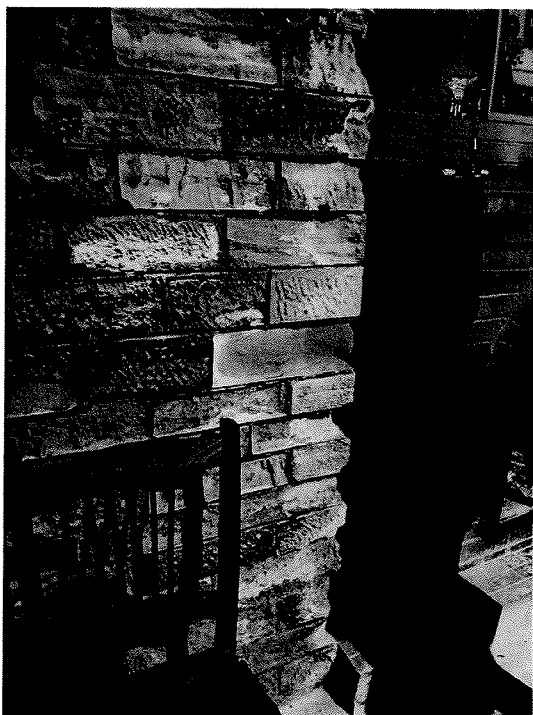
Foto 17 – Efluorescență săruri la suprafața zidăriei din subsol

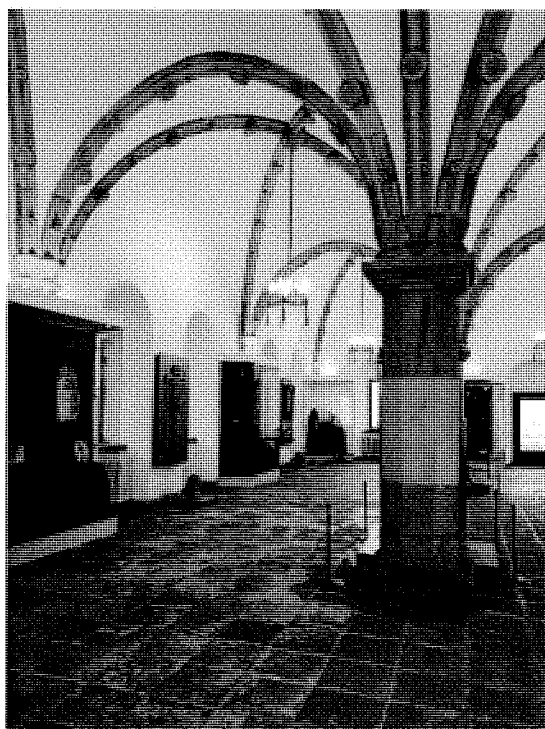
Foto 20 – Pardoseală refăcută, planșeu din beton cu placaj din piatră

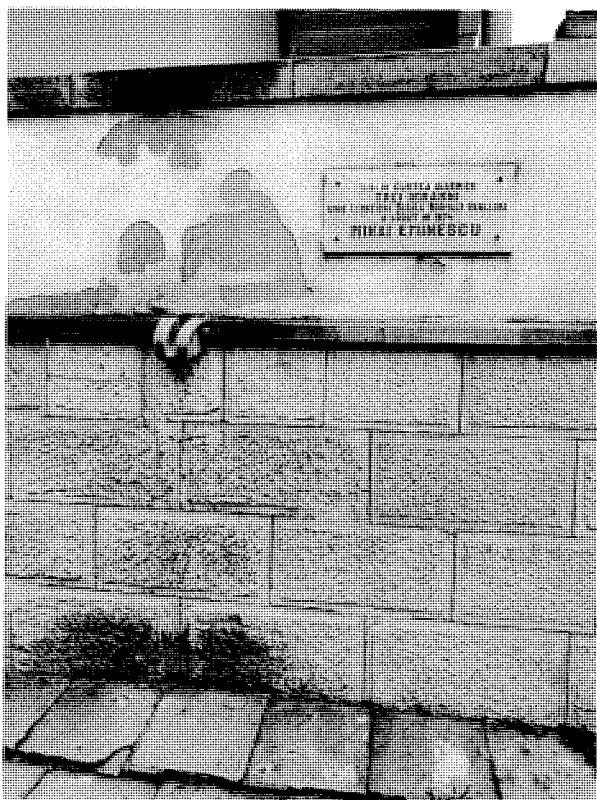
Foto 32 – Fisuri cauzate de fenomenul îngheț dezgheț la scurgerea apelor de pe cercdac

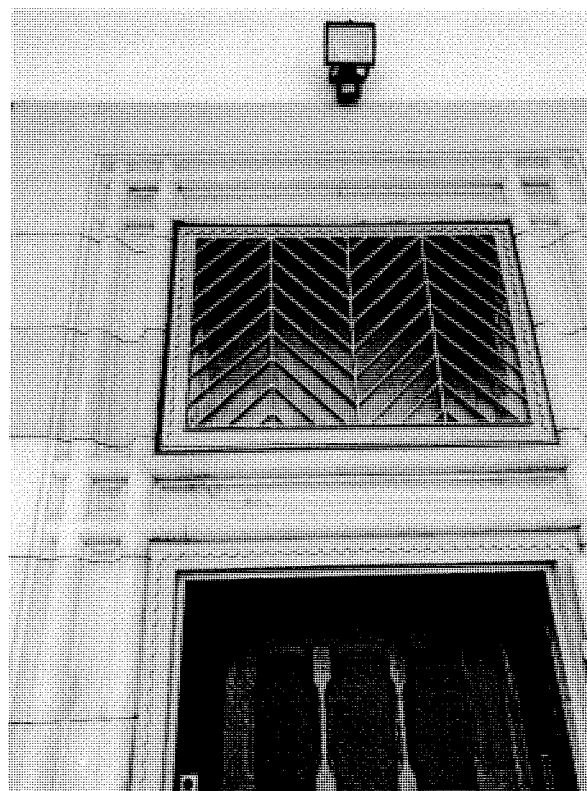
Foto 33 – Fisuri în ornamentele de piatră la ușile de acces și supralumină

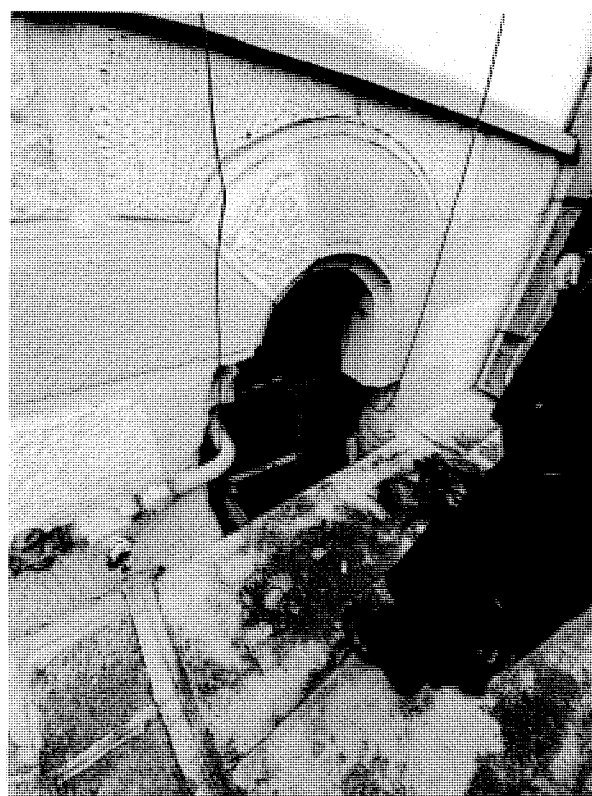
Foto 35 – Distrugere ornamente piatră și zidărie, nereparate în jurul golului de fereastră subsol

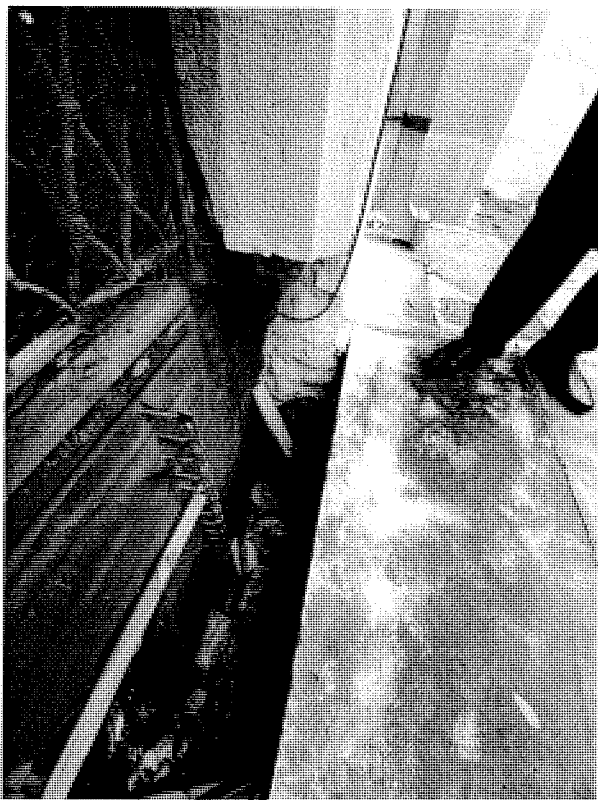
Foto 36 – Distrugere ornamente piatră și zidărie, nereparate în jurul golului de fereastră subsol

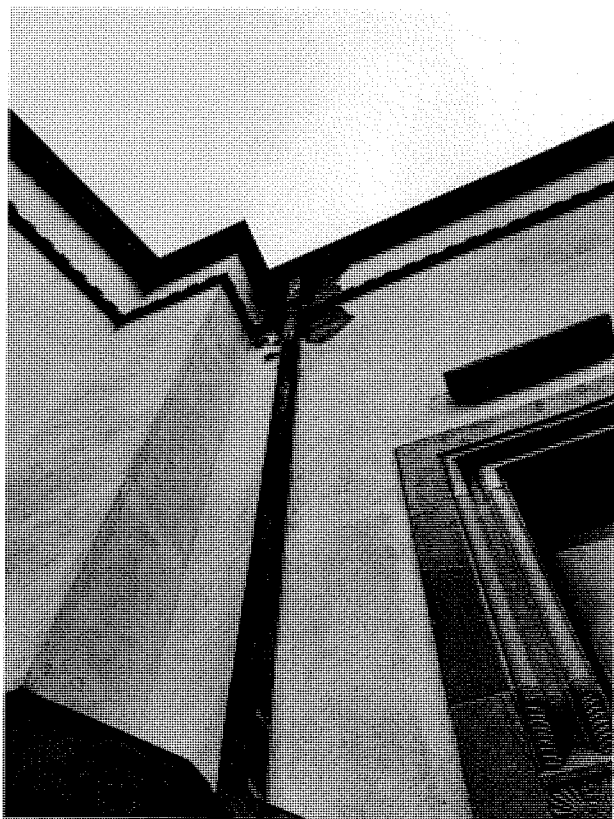
Foto 38 – Jgheaburi și burlane neetanșe  
Dizlocări de tencuială

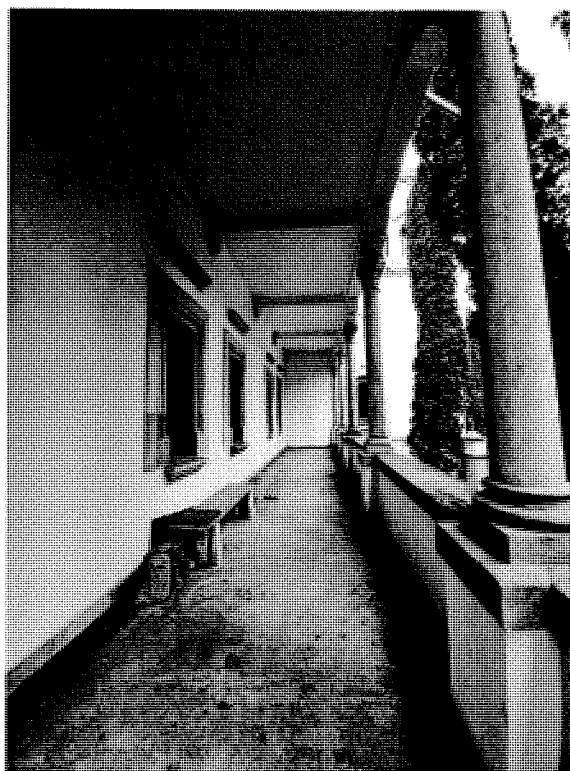
Foto 41 – Pardoseala cerdac nefinalizată de la ultima încercare de intervenție cu posibilitatea pătrunderii apelor meteorice spre planșeu subsol

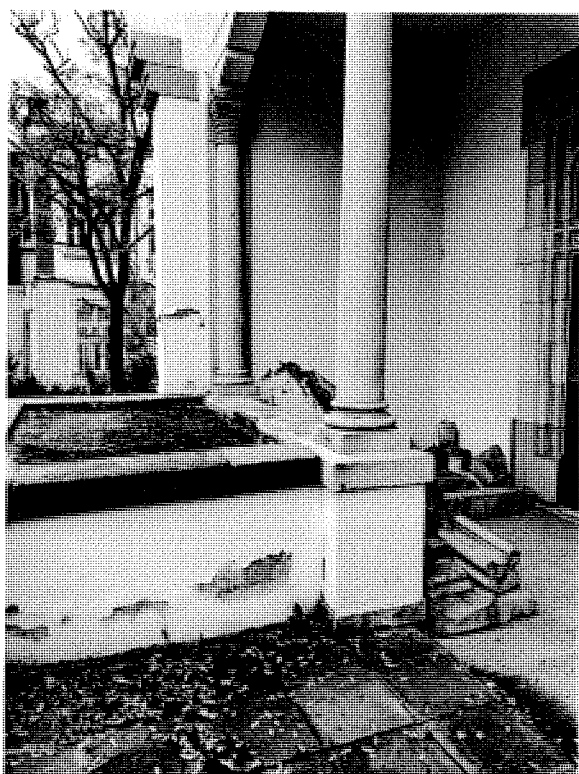
Foto 42 – Exfolieri tencuială scară exterioară pridvor–fisurare soclu și depozitare ornamente scoase în urma unei intervenții anterioare

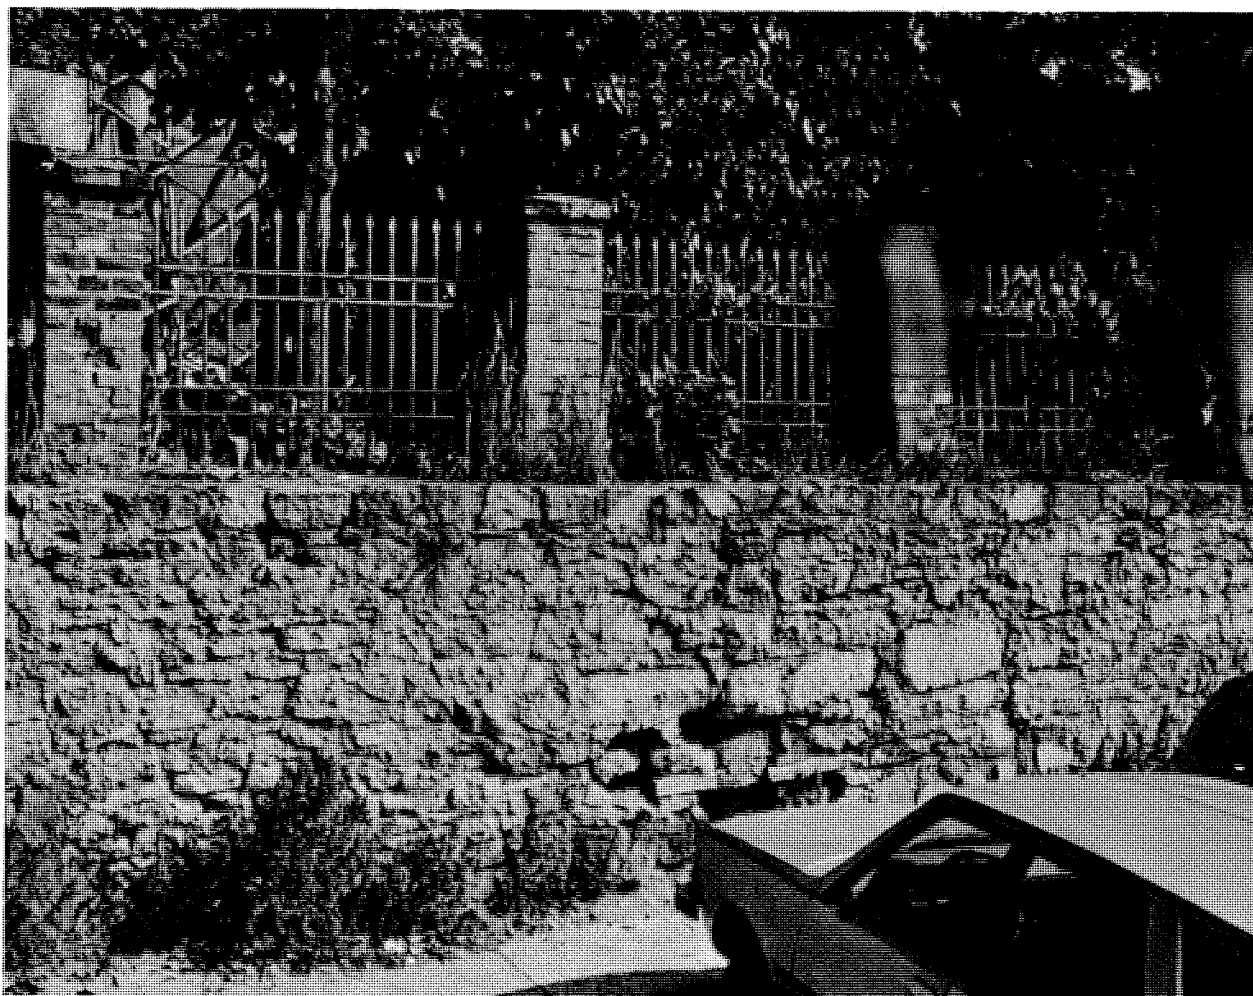
Foto 58 – Blocuri de piatră dislocate și măcinate de intemperii și gelivitate  
Fisuri înclinate cauzate de tasările inegale

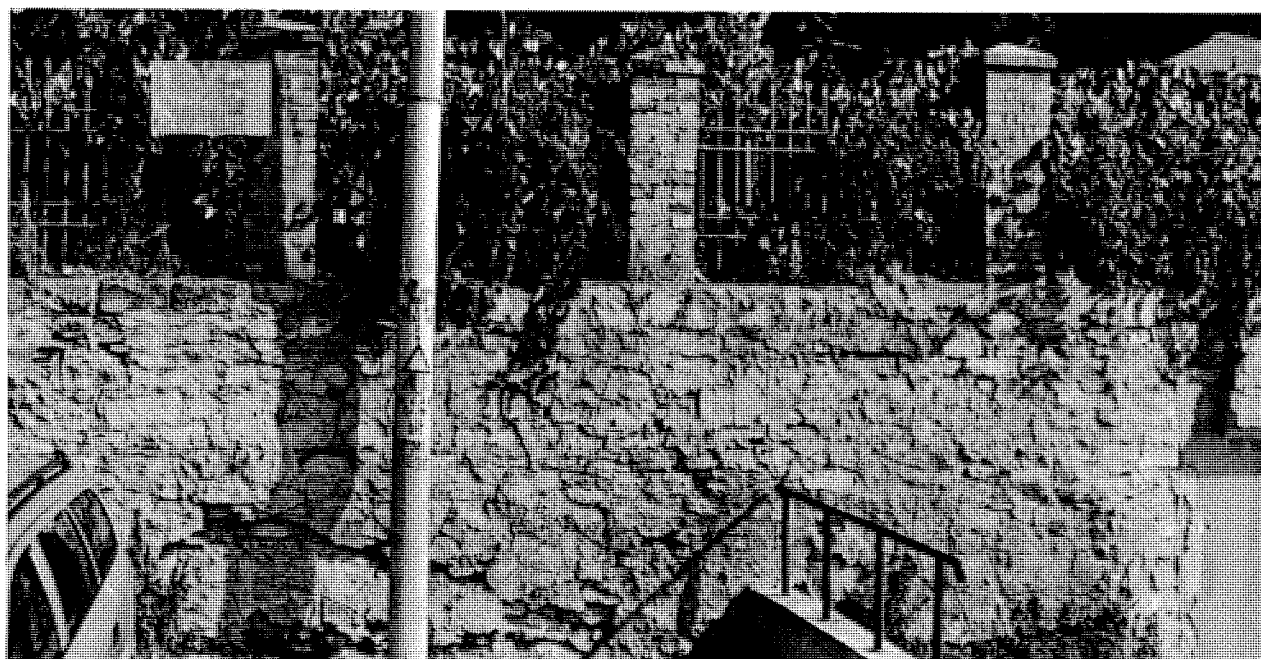
Foto 59 – Dislocare zid prin împingere pământ sub efectul apelor pluviale

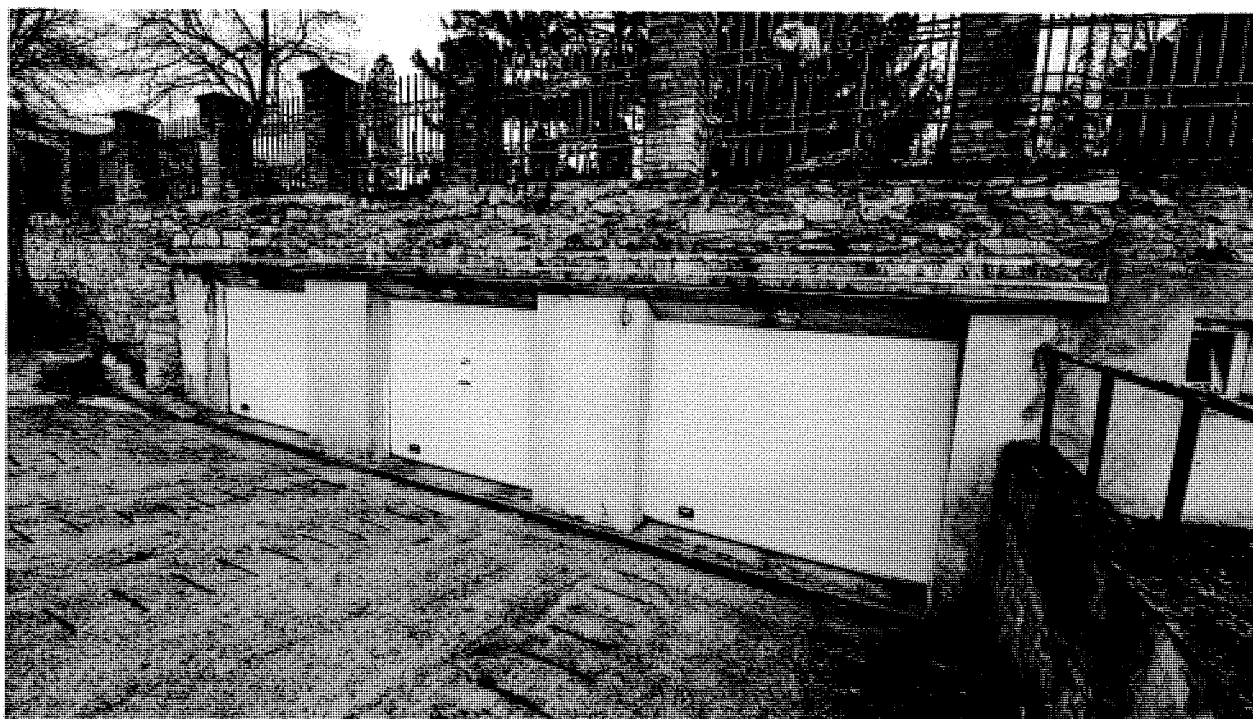
Foto 60 – Garaje subterane executate prin dezafectarea zidului de sprijin

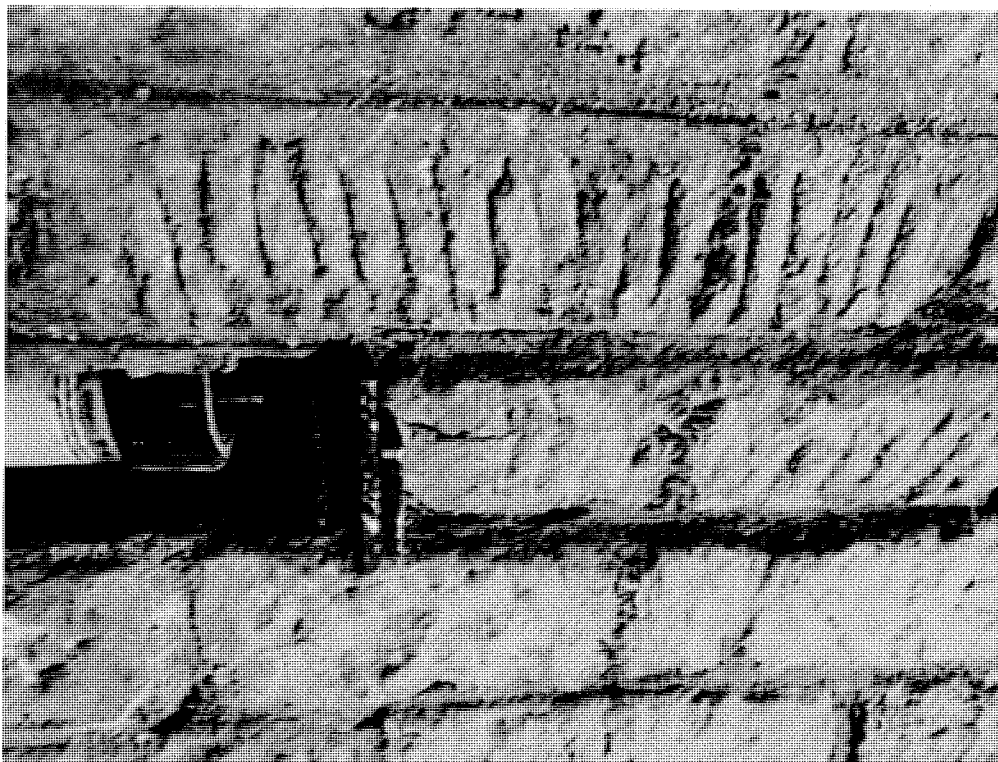
13 ).TEST FORFECARE PRESA POZ 2 MORTAR -PRESA 10 t SUBSOL 2  
SUBSTRAT UMED SATURAT

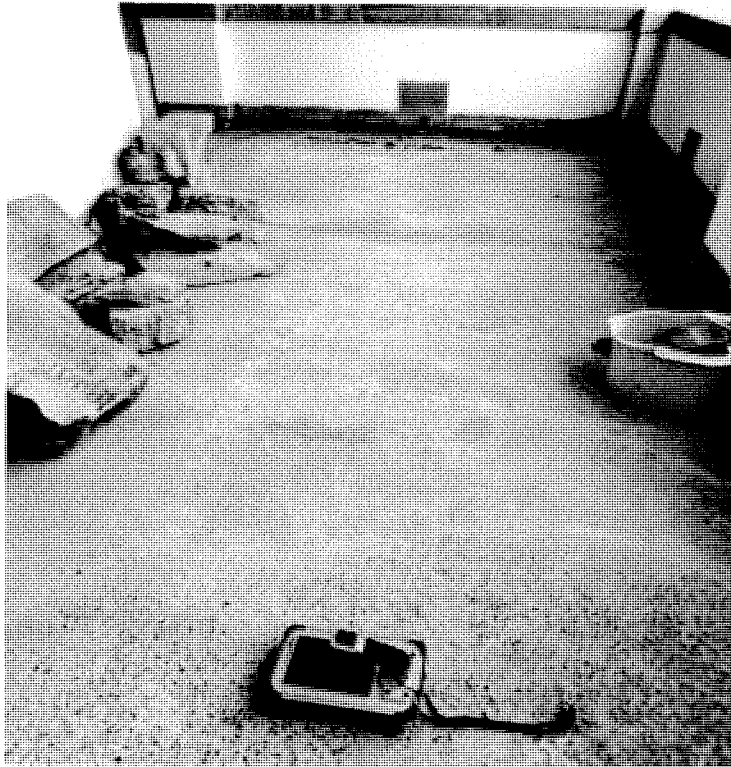
27 )SCANARE RADAR TERASA FATA MUZEU SAPA ARMATA - PLASA / 10 CM  
ADANCIME IN SAPA PLASA =4 CM
