**„LUCRĂRI DE RESTAURARE ȘI REABILITARE LA MĂNĂSTIREA „SFINTII  
TREI IERARHI”, CLĂDIREA C2 ȘI ÎMPREJMUIRE” –**

**Beneficiar** : MĂNĂSTIREA „SFINTII TREI IERARHI”  
**Faza** : DOCUMENTAȚIE DE AVIZARE A LUCRĂRILOR DE INTERVENȚII  
D.A.L.I.

**Amplasament** : MUN. IASI, bld. STEFAN CEL MARE SI SFANT nr 28  
JUDETUL IASI, CF130312, NR CAD. 130312, 130312 – C1,

**C.U. nr .948 din 28.04.2020 prelungit 2023**

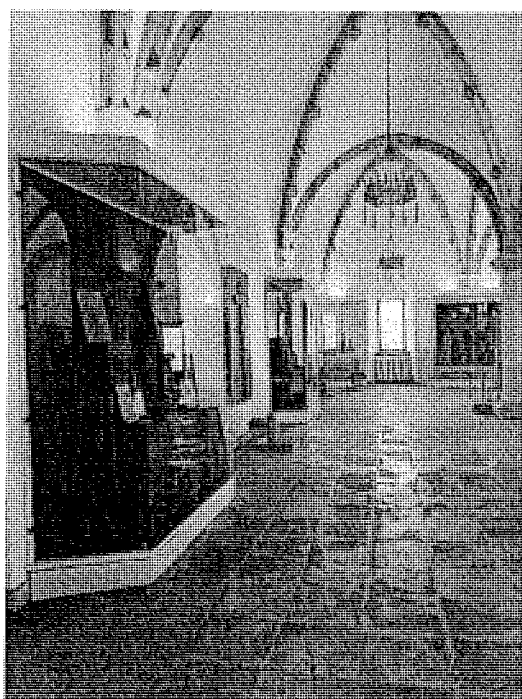
*Urme de uzura, vopsitorii la nivelul pardoselii Salii Gotice*

Ambele soluții propun refacerea zonelor degradate de la nivelul soclului și refacerea curățarea și lustruirea integrală a pardoselii Sălii Gotice din piatră.

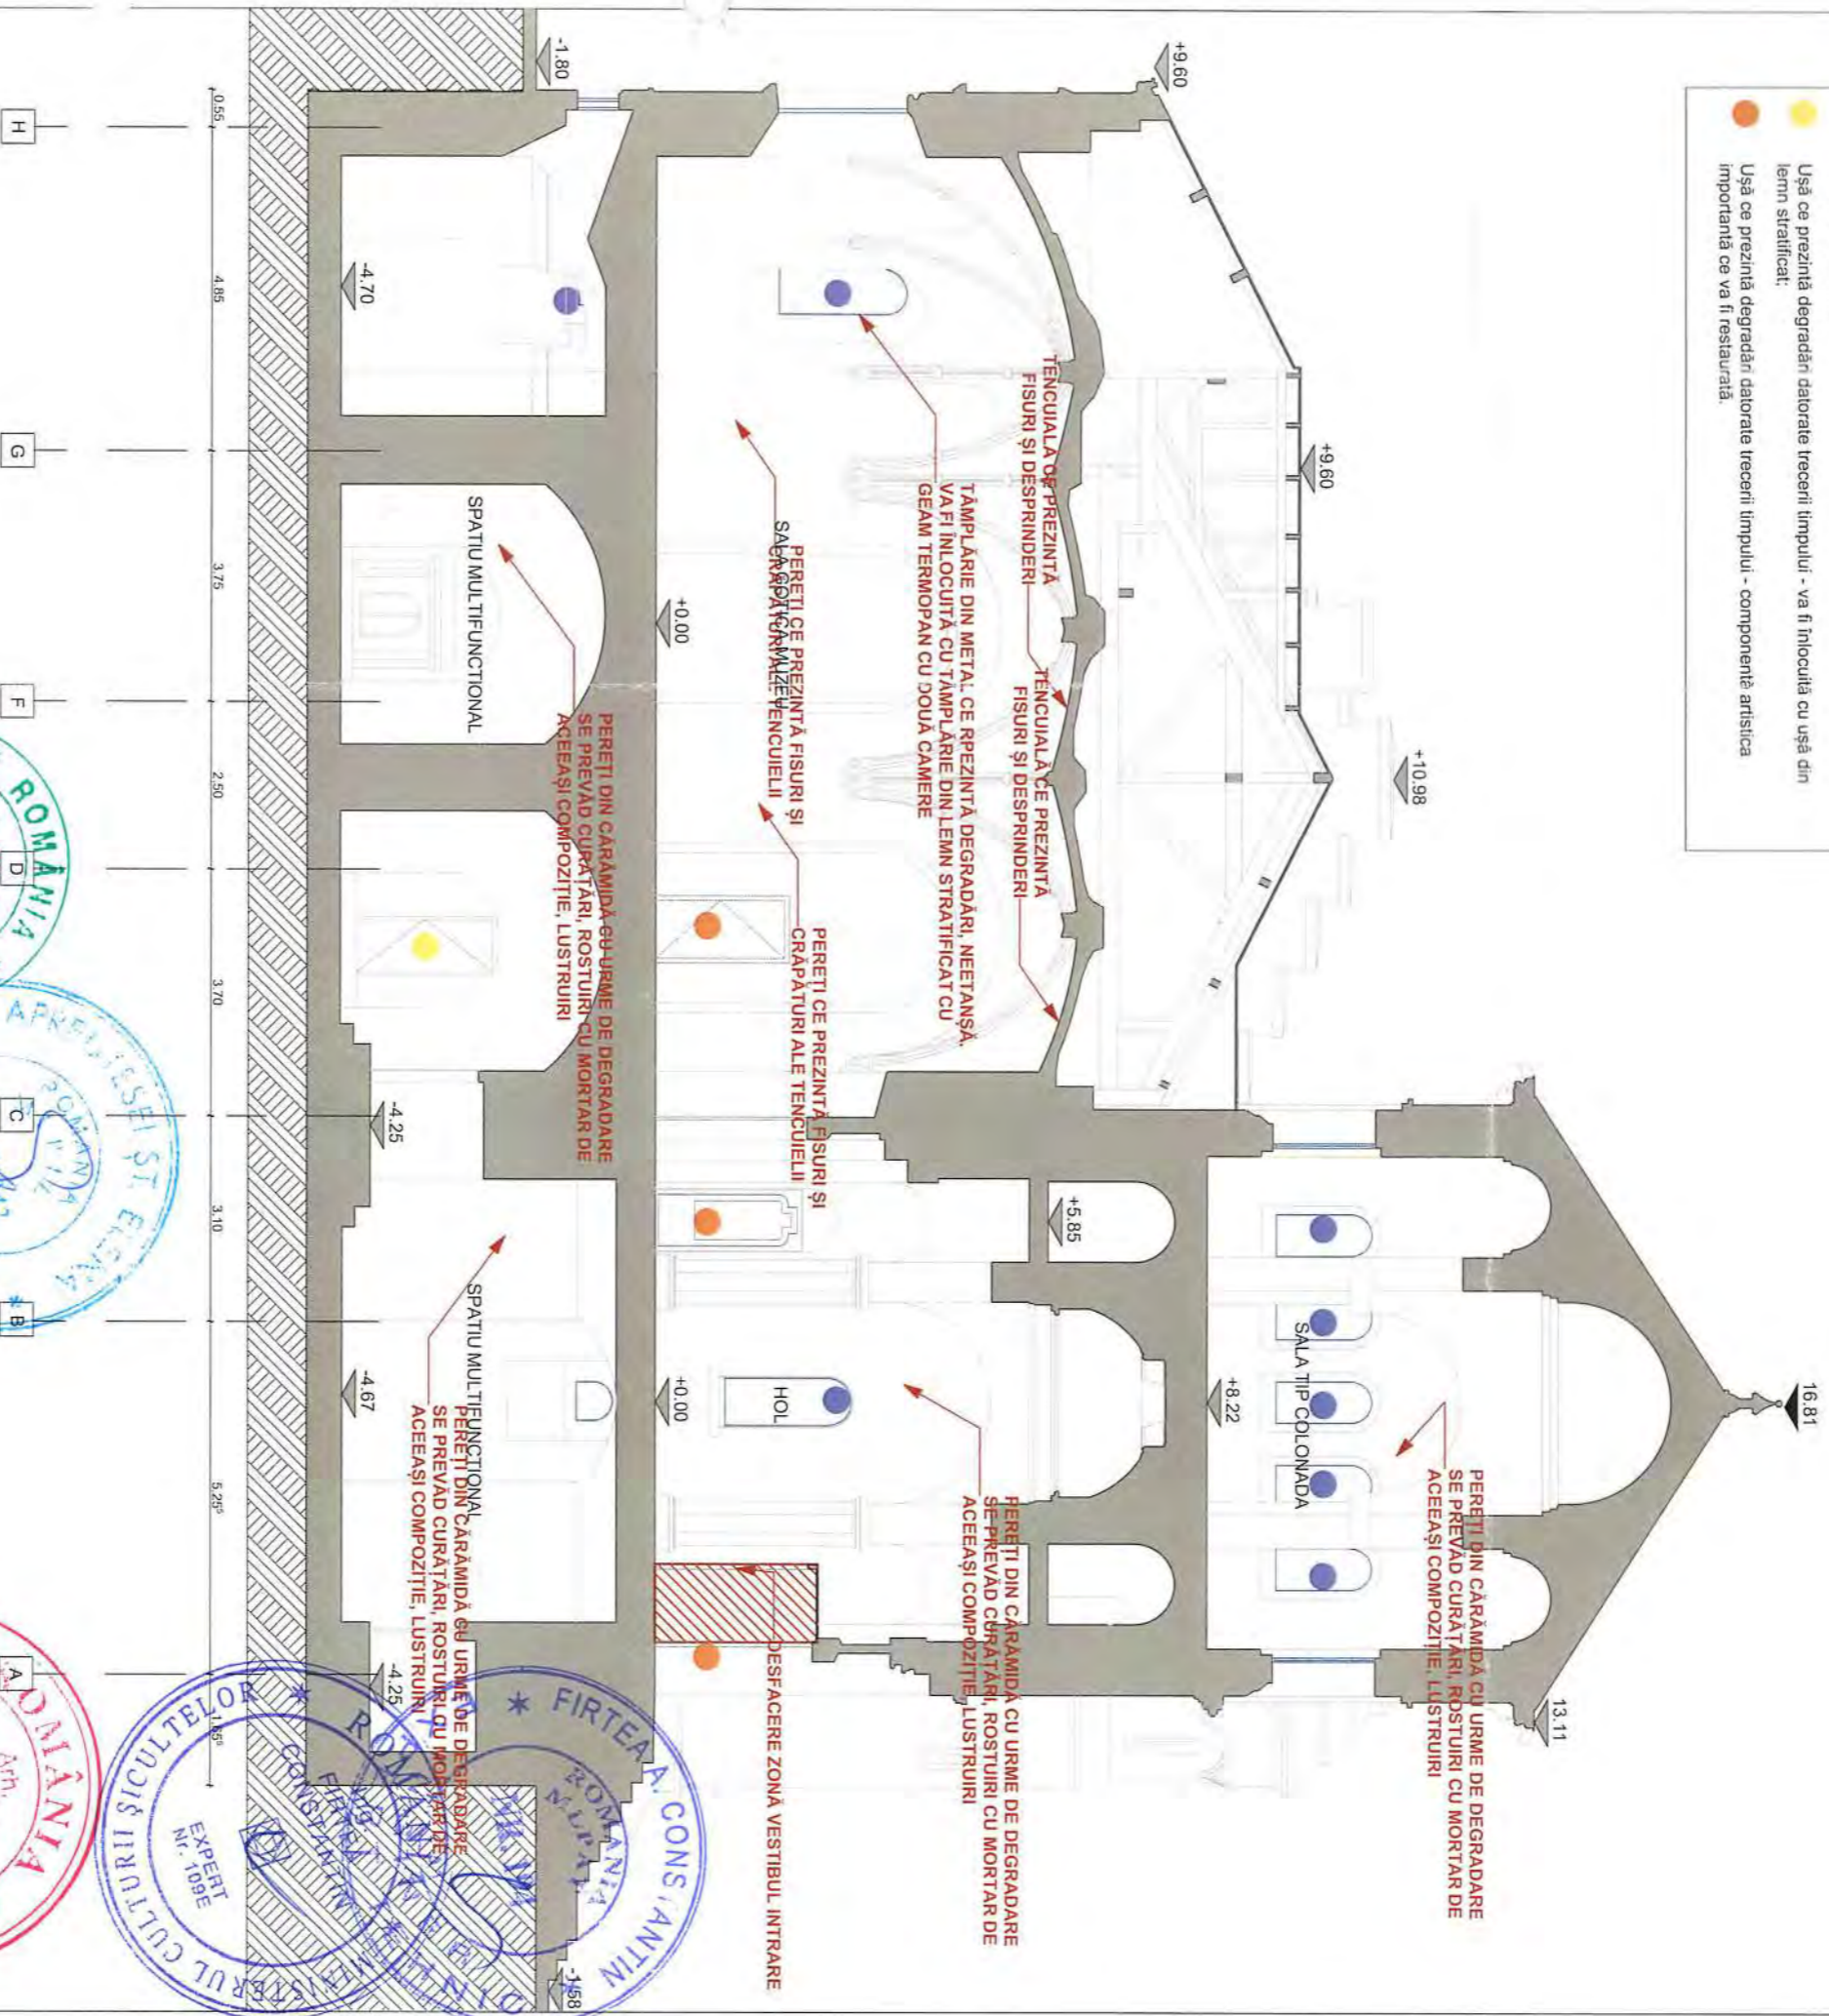
- Tamplărie din metal ce prezintă degradări, neetanșă. Tamplăria se va revizui și conserva.
- Ușă ce prezintă degradări datorate trecerii timpului - va fi înlocuită cu ușă din lemn stratificat.
- Ușă ce prezintă degradări datorate trecerii timpului - componente artistice importante ce va fi restaurată.

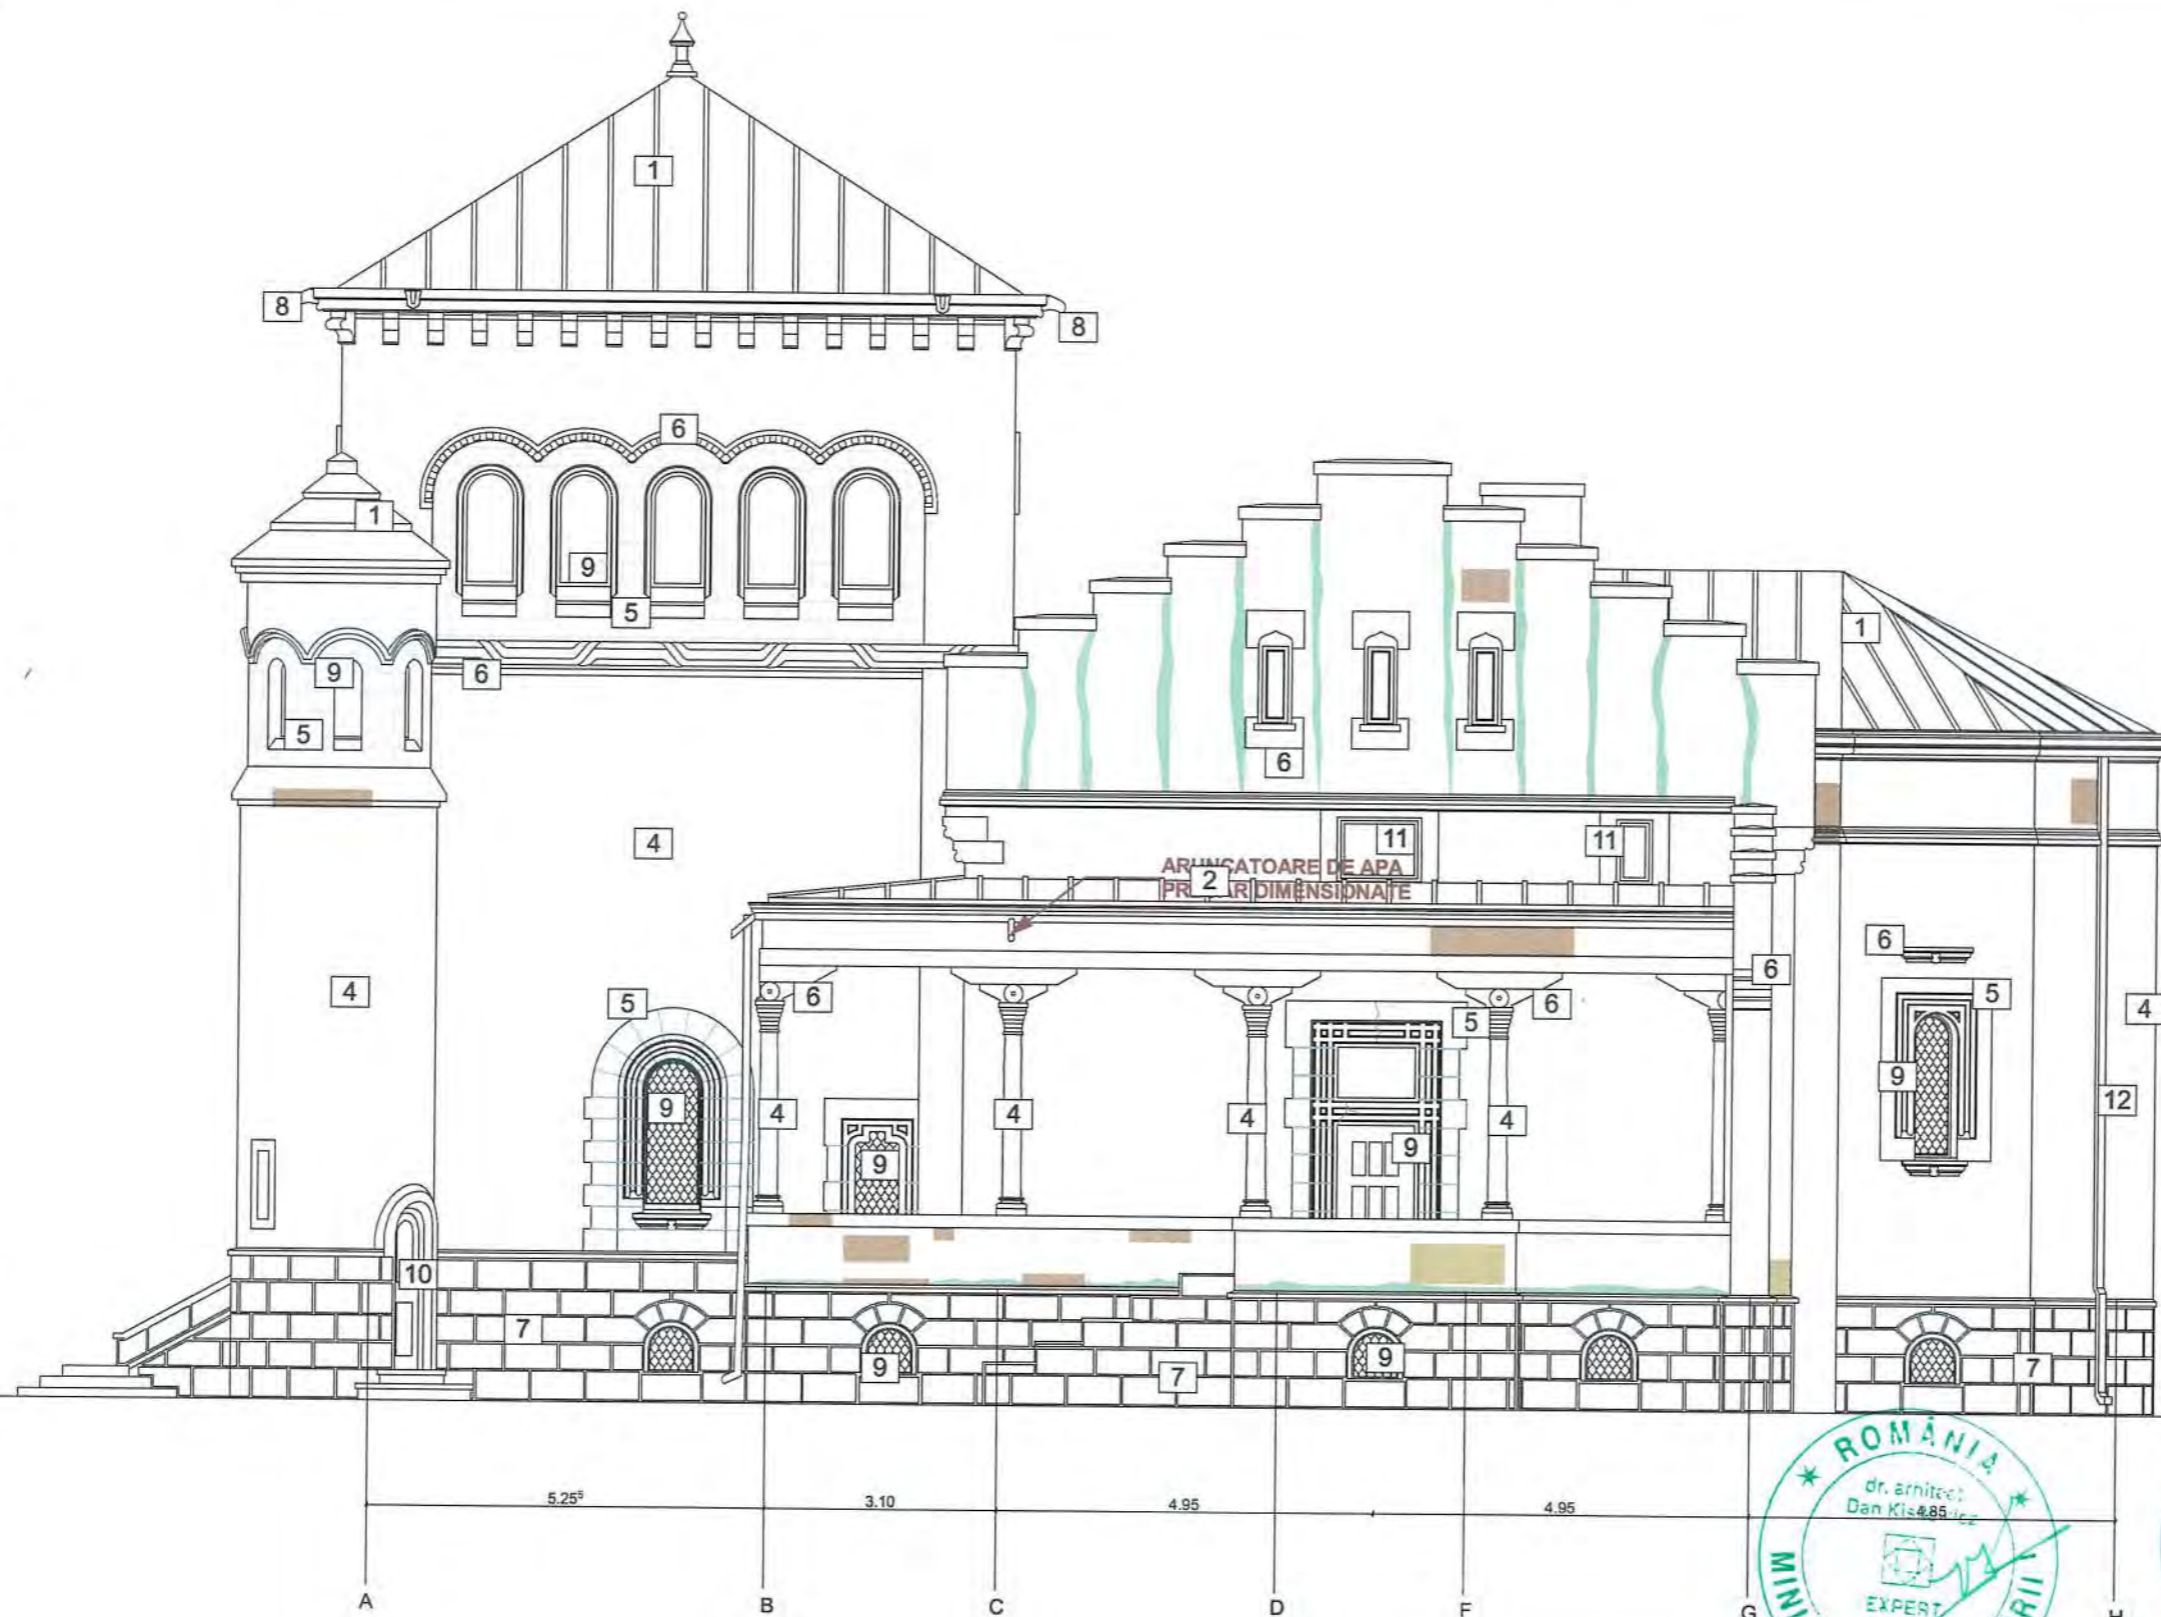
- ATAC BIOLOGIC/ INFILTRATIE APA
- PIERDERI TENCUIALA
- TENCUIALA CRAPATA-
- FISURI/ CRAPATURI

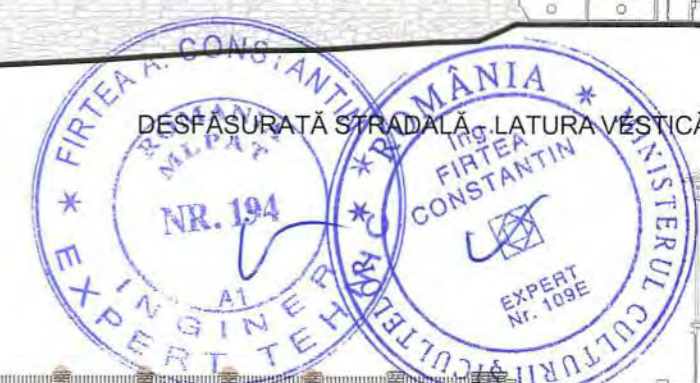
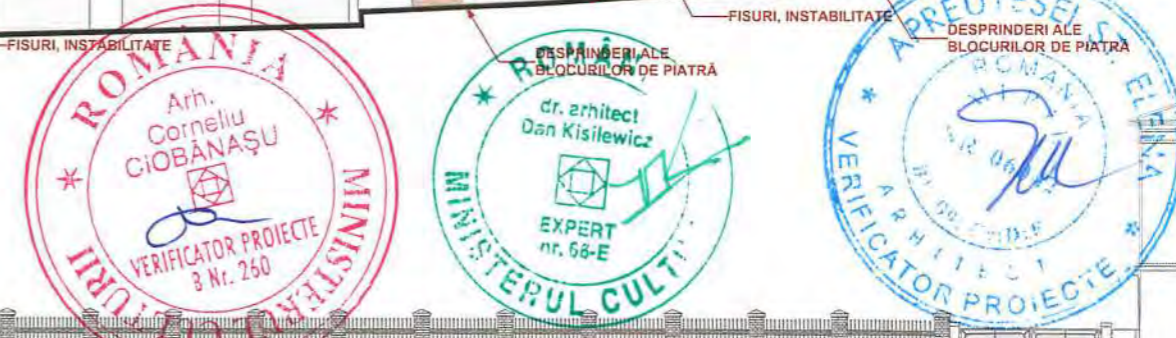
SITUAȚIA DEGRADĂRILOR

DESPRINDERI ALE BLOCURILOR DE PIATRĂ  
FISURI, INSTABILITATE  
DESPRINDERI ALE BLOCURILOR DE PIATRĂ  
FISURI, INSTABILITATE

REFACERE STRUCTURA DE ZIDARIE ȘI SOCLU DE PIATRĂ

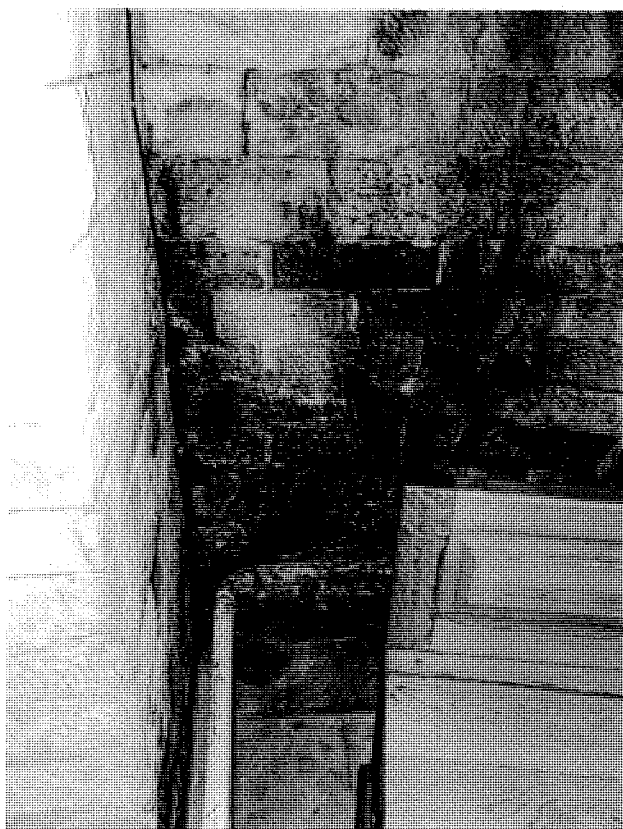
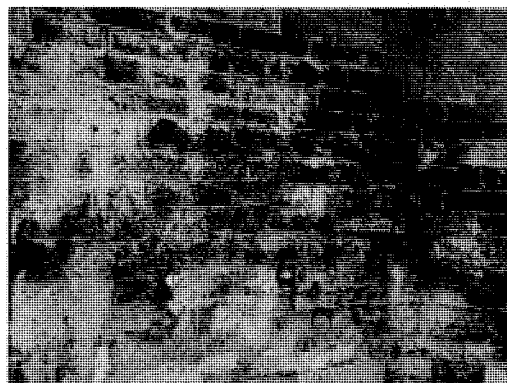
Foto 14, 15, 16 - Igrasie și mușegai în zona subsolului (trapeză) cauzate de absorbția în perete a apelor ascensionale și precipitații

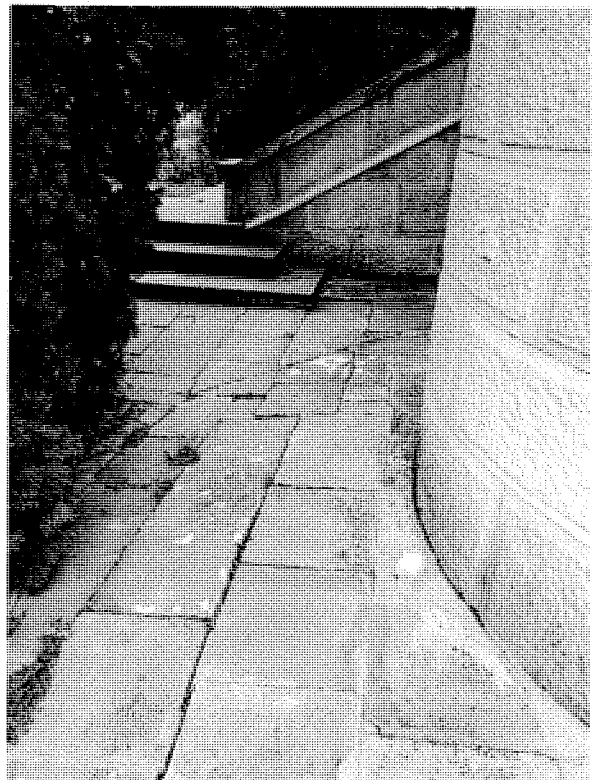
Foto 31 – Trotuar neetanș cu posibilități de pătrundere a apelor meteorice

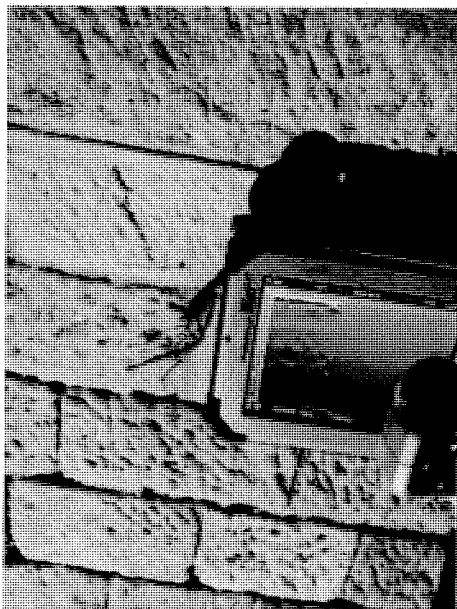
**POZITIA 1 :**

- 1) **RADAR BOLTA SI PERETI SUBSOL 2 POZ 1 - PLACARE PIATRA 15 CM GROSIME STRAT AER IN SPATE = PERICOL DE SURPARE SUBSTRAT UMED SATURAT**

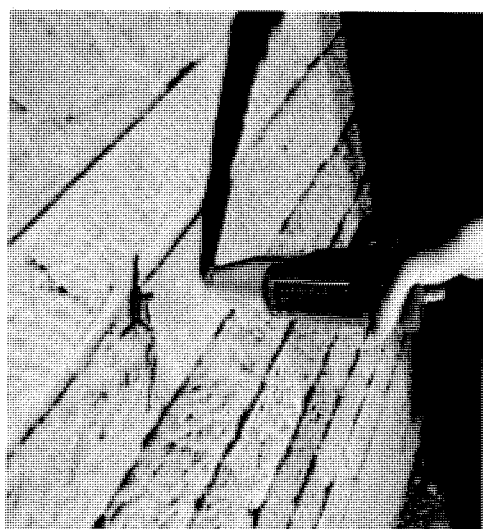
- 2) **SCLEROMETRIE ROCA Z1 - ECHIV -C 70-80 - 8 MPa**

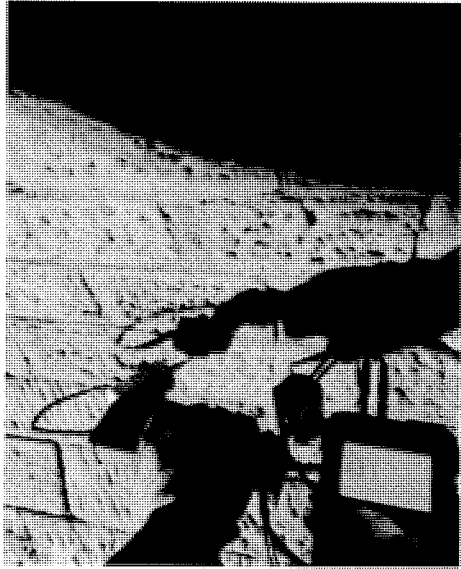
**5 ) CARAMIDA ROCA -CROSS WAVE ULTRASUNETE POZ 1 – Rc=8-9 Mpa**

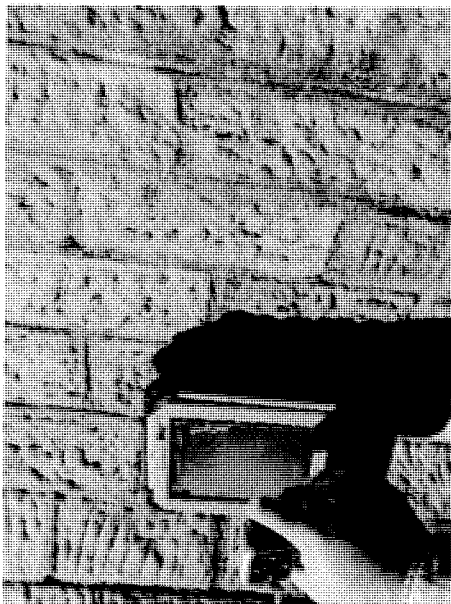
**POZITIA 2 :**

**6) RADAR BOLTA SI PERETI POZ 2 SUBSOL 2 - PLACARE PIATRA 15 CM GROSIME  
STRAT AER IN SPATE = PERICOL DE SURPARE**

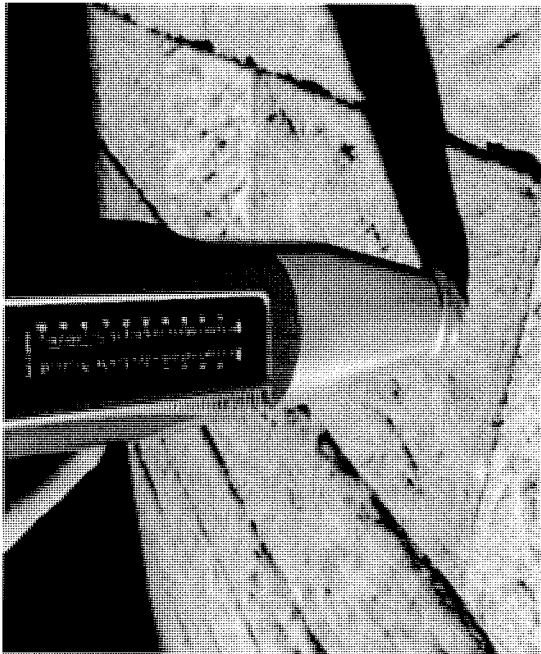
**7 )SCLEROMETRIE ROCA Z2 - ECHIV -C 70-80**

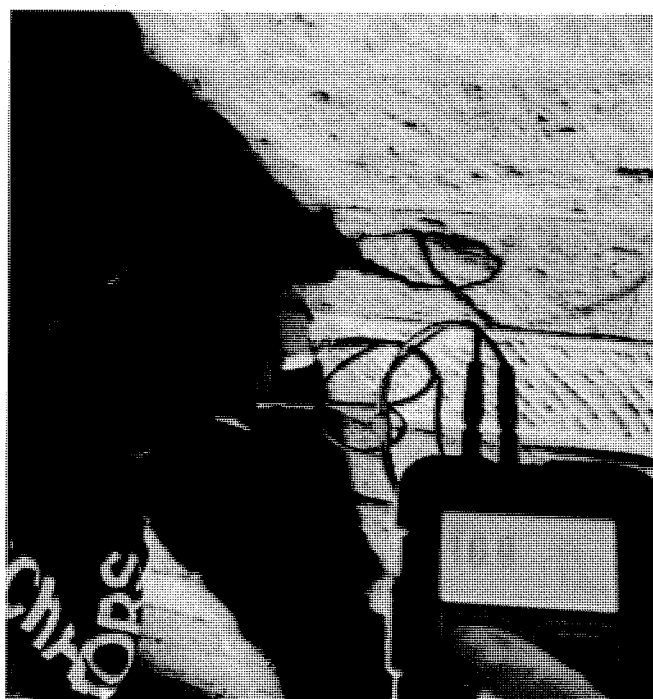
**10) CARAMIDA ROCA -CROSS WAVE ULTRASUNETE POZ 2 – Rc=13 Mpa  
SUBSTRAT UMED SATURAT**

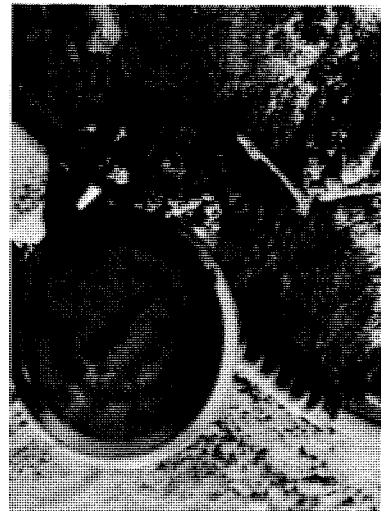
11 ).TEST FORFECARE PRESA POZ 2 MORTAR -PRESA 10 t SUBSOL 2

-VALOARE EFORT FORFECARE MORTAR  $\tau = 17400 / 96000 = 0,1812 \text{ N/mm}^2$

SUBSTRAT UMED SATURAT

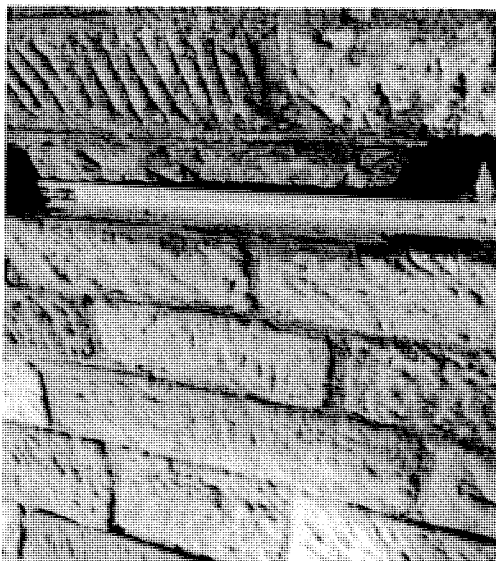
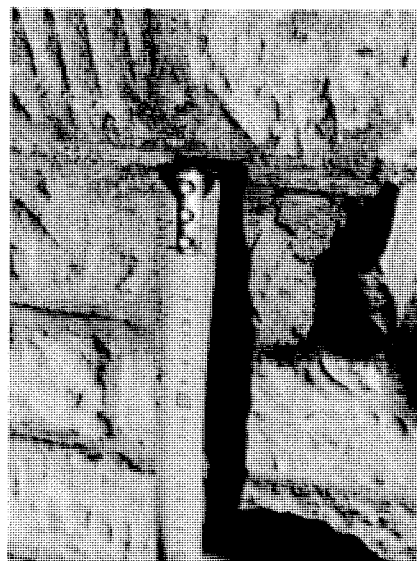
12)ROCA 26 CM X 7 CM X15 CM- SUBSTRAT UMED SATURAT

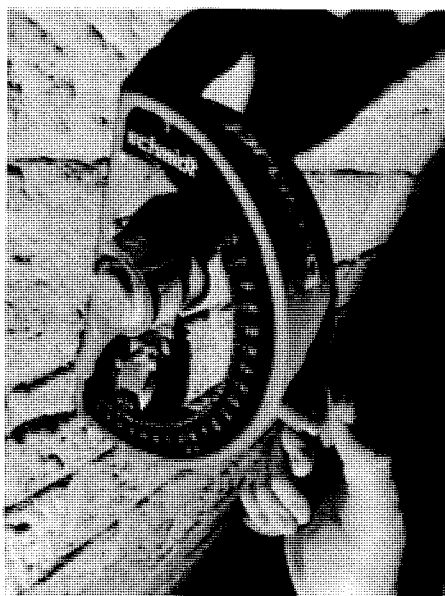
**15 )SCLEROMETRIE MORTAR PARTER poz 3 - ECHIV -M 20**

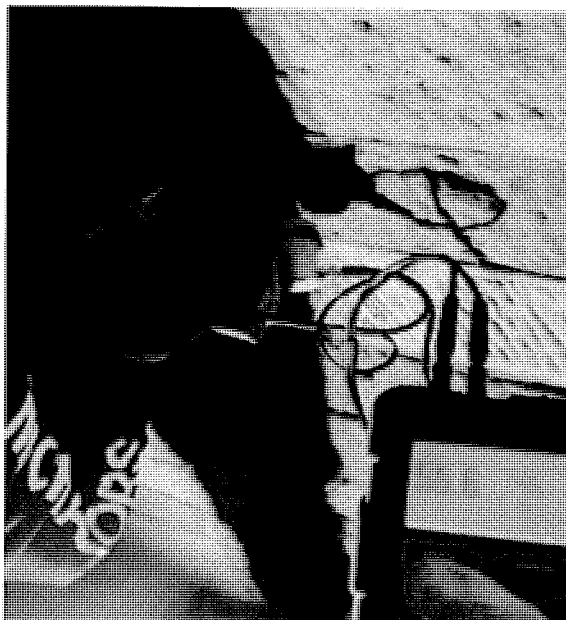
**17) CARAMIDA ROCA -CROSS WAVE ULTRASUNETE POZ 3 – Rc=11 Mpa  
SUBSTRAT UMED SATURAT**

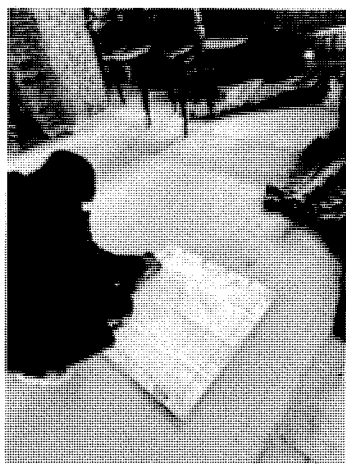
20) PAHOMETRIE PLANSEU TURN - SUS - PLAS ANARE 8MM/ 12 CM  
ARMARE

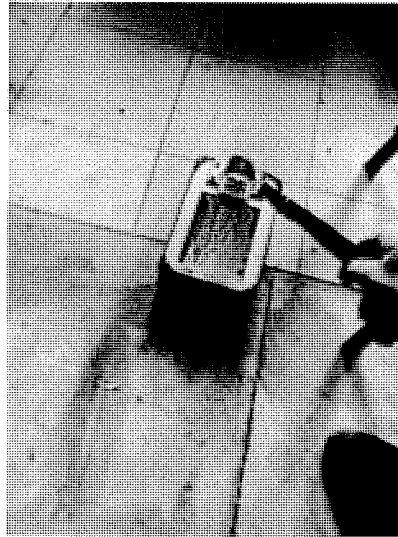
**21)RADAR PLANSEU TURN - ZONA PERIMETRLA = BOLTII CARAMIDA - BORDATE DE PERETI SI PLANSEU DE BETON ARMAT CU BARE 12 CM - 2 X PLASE SUS SI JOS**

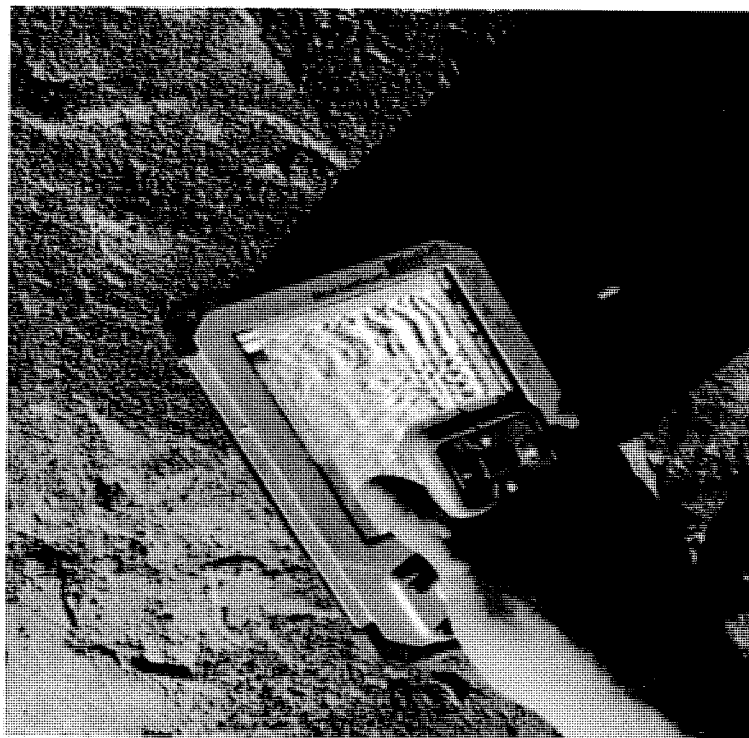
25)SCANARE PAHOMETRIECA CAMP BOLTA - MICROPLASA DE RAPIT - 1MM /40 MM

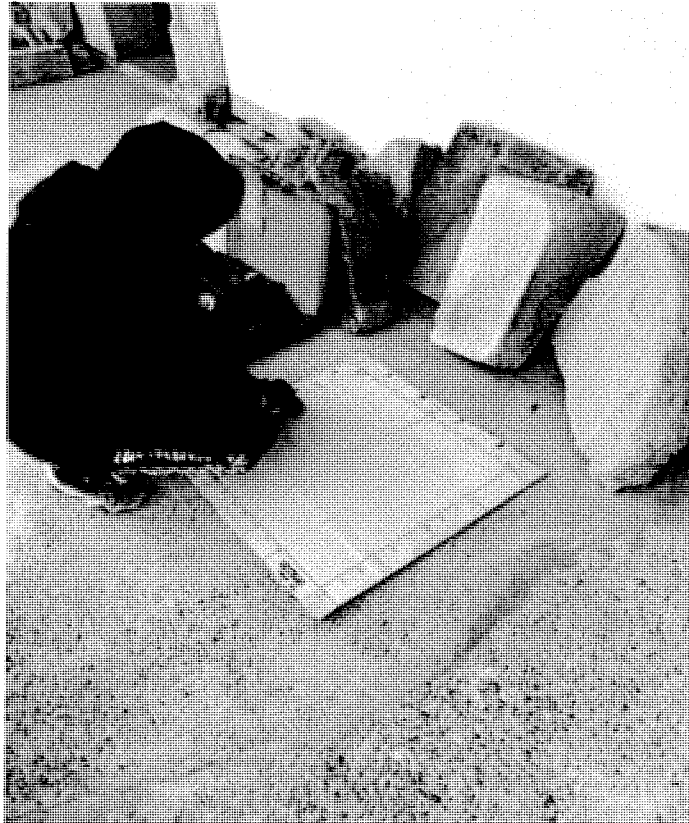
29)SCANARE RADAR TERASA FATA MUZEU SAPA ARMATA - PLASA / 10 CM  
ADANCIME IN SAPA PLASA =4 CM
